**ITCOLD**

# **Comportamento sismico delle dighe in materiali sciolti: Case histories in altri Paesi**

**2026**

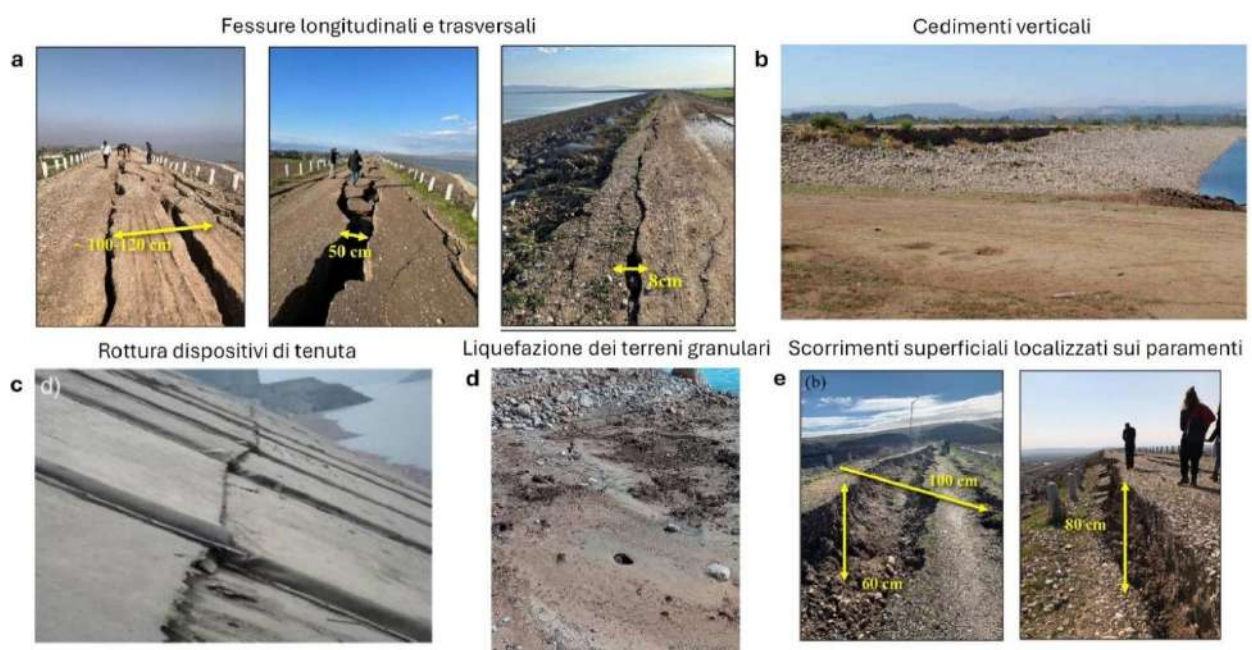
Figura 1 - Esempi di danni osservati in sito su dighe in materiali sciolti interessate da terremoti: a) fessure in cresta alla diga di Reyhanli [21]; b) cedimenti verticali della diga di Coihueco [4]; c) rottura del rivestimento del paramento di monte della diga di Zipingpu [22]; d) liquefazione terreni di fondazione della diga di Sultansuyu [23]; e) scorrimenti superficiali sui paramenti delle dighe di Sultansuyu e Reyhanli [21].

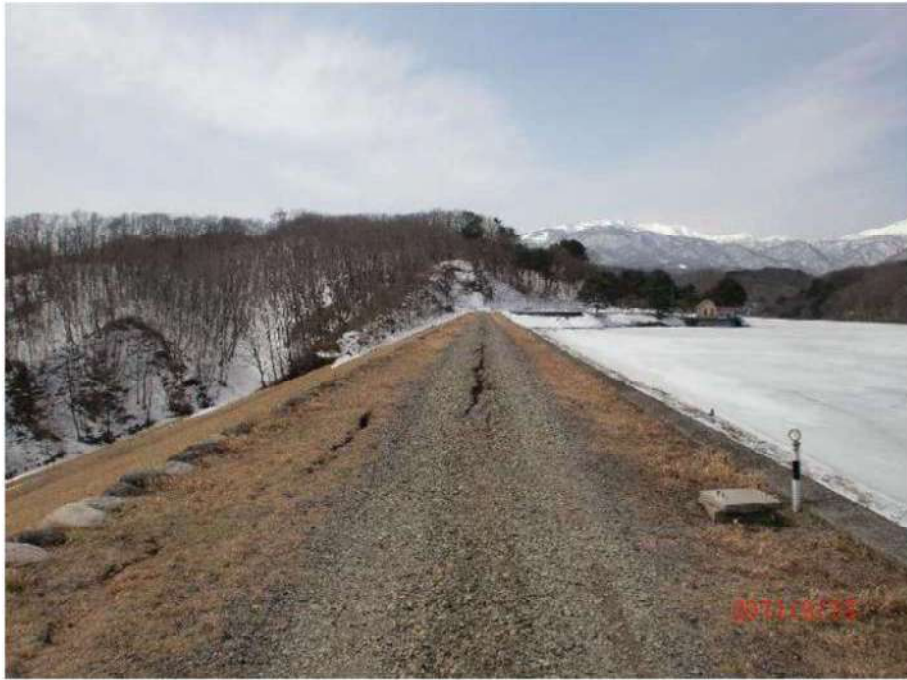
Figure 11. Nishigo Dam; cracking on the crest

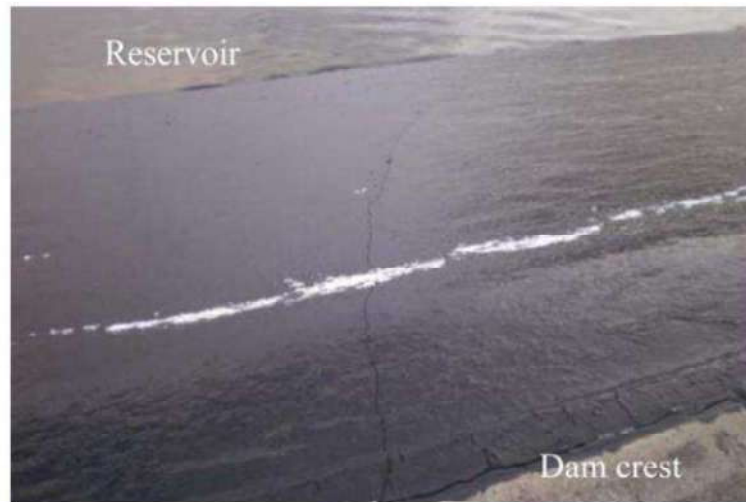
Photo 5. Cracking of the asphalt facing of the Minamikawa Saddle Dam.

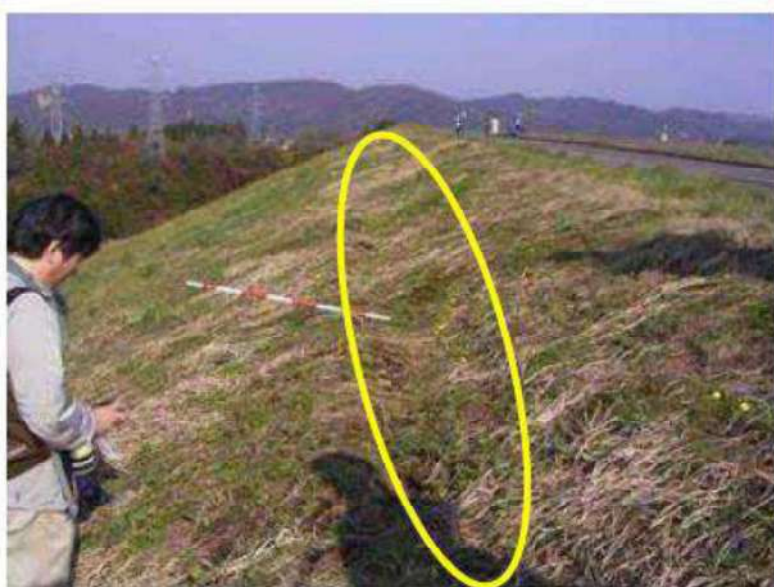
**Cedimenti e fessure osservati nella sponda esterna**

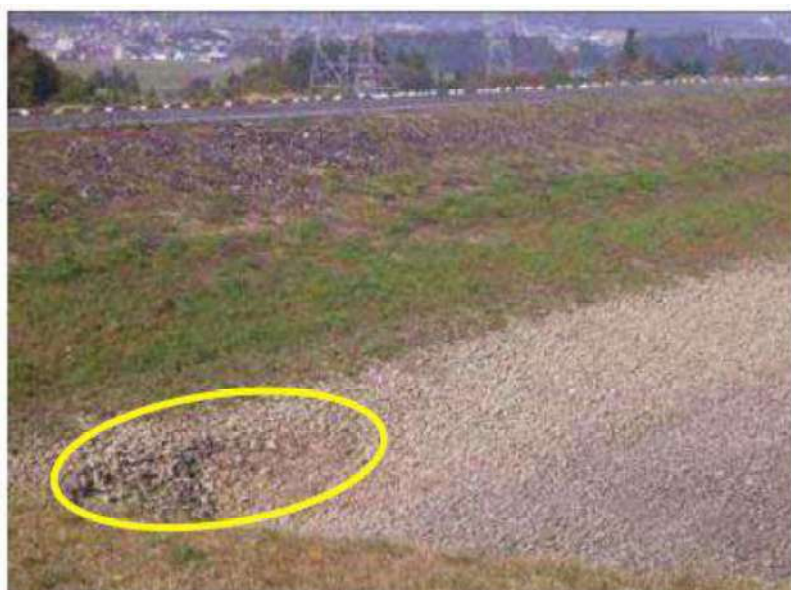
**Cedimenti superficiali osservati sponda lato bacino**

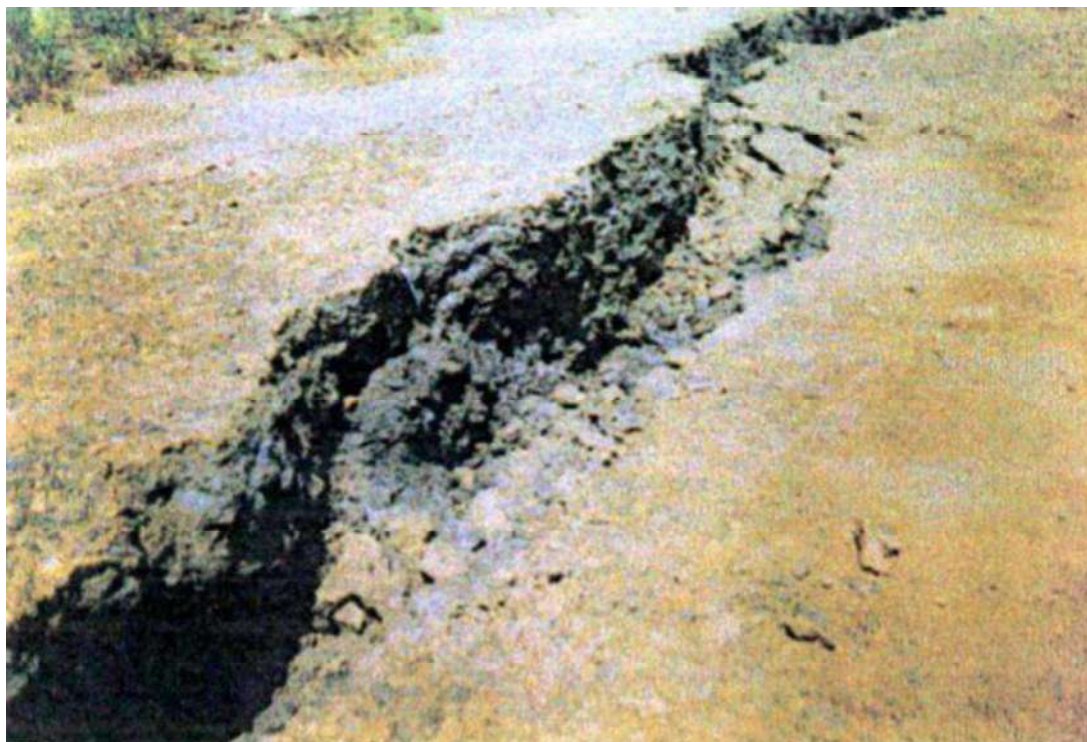
Fessura causata dall'evento sismico

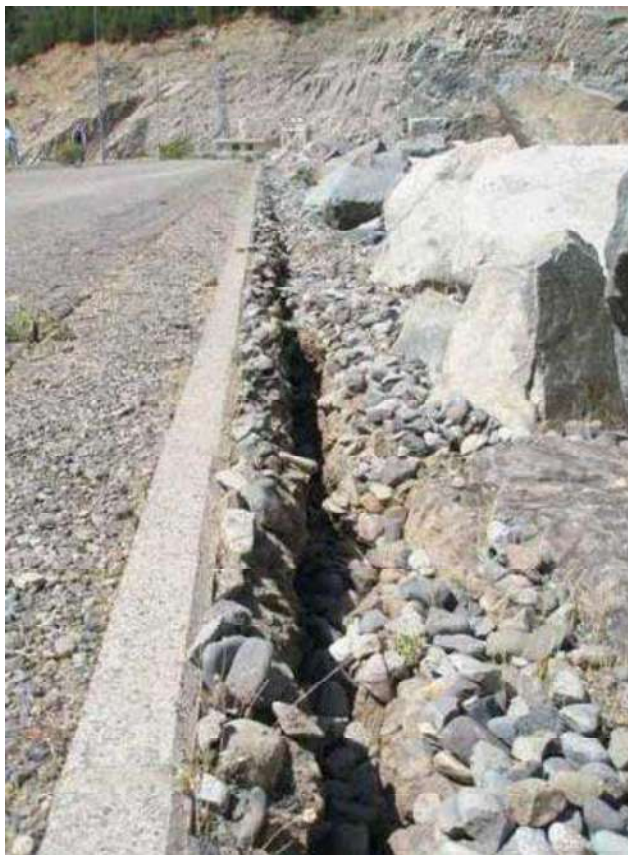
**Fessurazione longitudinale in cresta nel lato del paramento di monte (Noguera, 2010)**

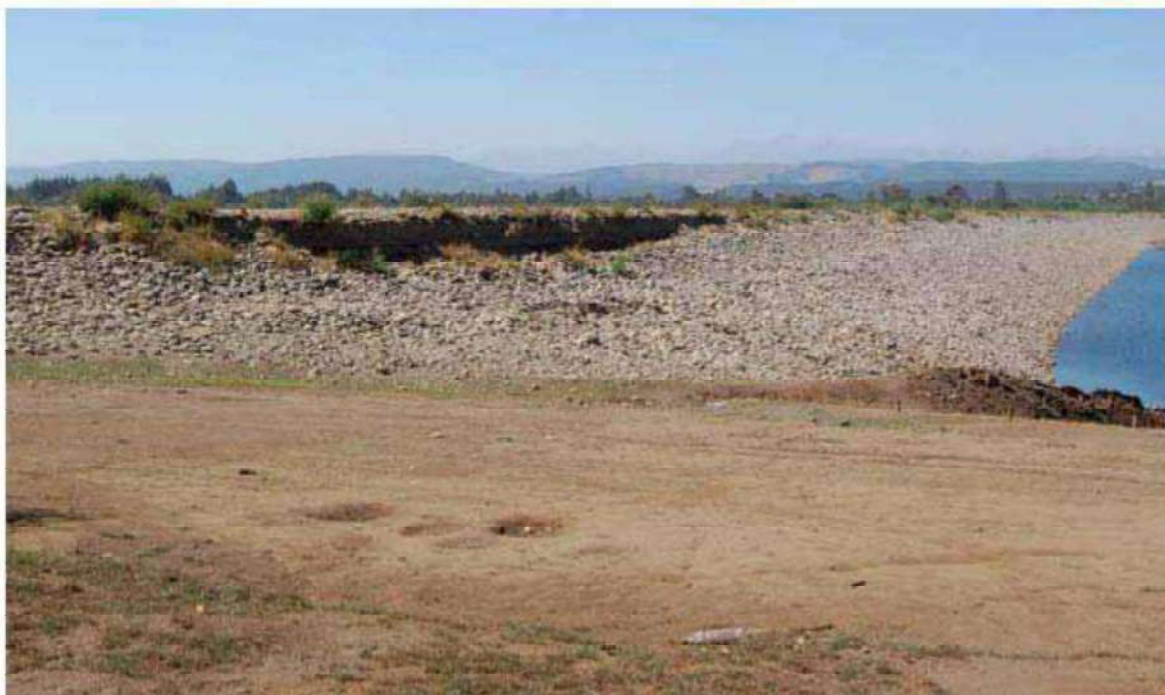
**Cedimento A – vicino alla scarpata della spalla sinistra sul coronamento della diga e rigonfiamento in basso a destra nella foto (da Bray et al., 2010).**

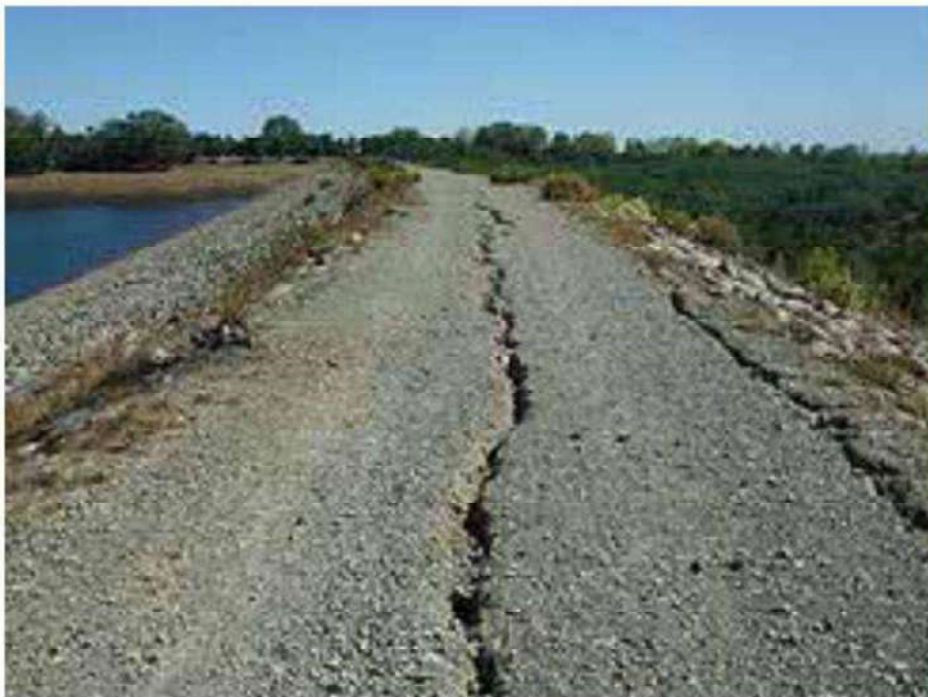
**Fessure del coronamento (da Bray et al., 2010).**

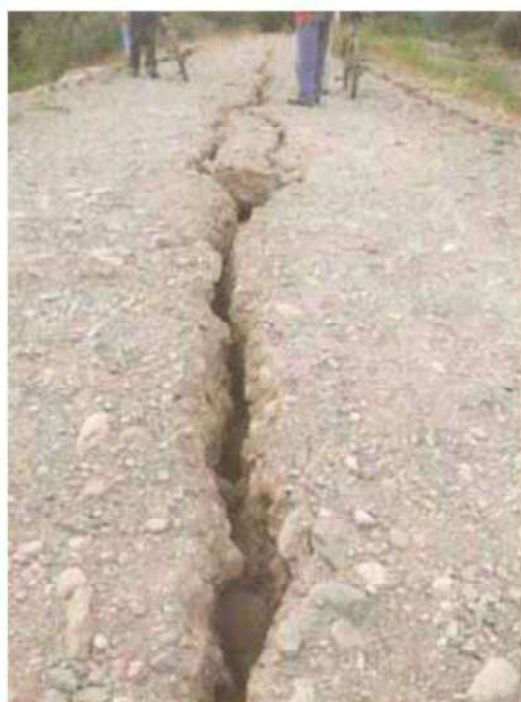
**Fessurazione del coronamento vicino alla sponda destra dell'arginatura (da Bray et al., 2010).**

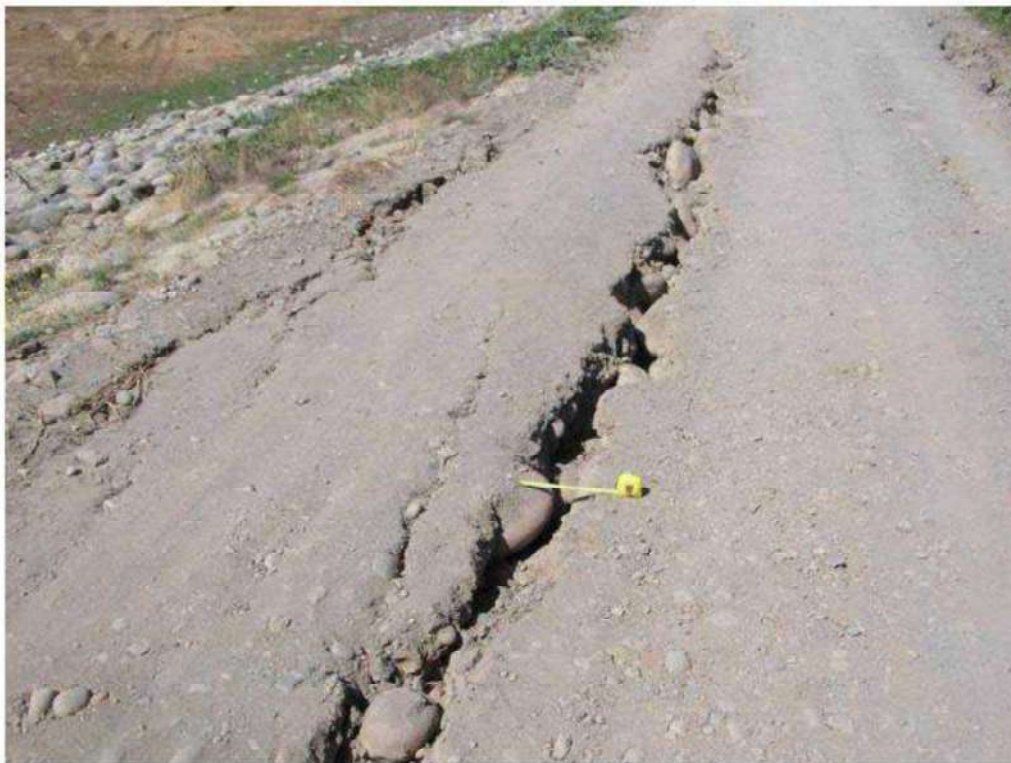
**Fessura sul coronamento della diga a sella (da Bray et al., 2010).**

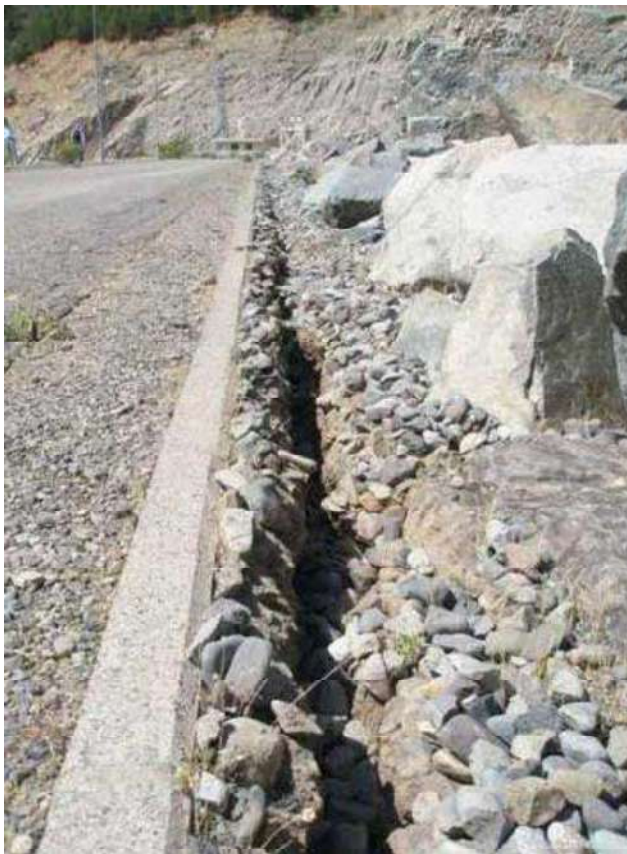
**Fessurazione longitudinale in cresta nel lato del paramento di monte (Noguera, 2010)**

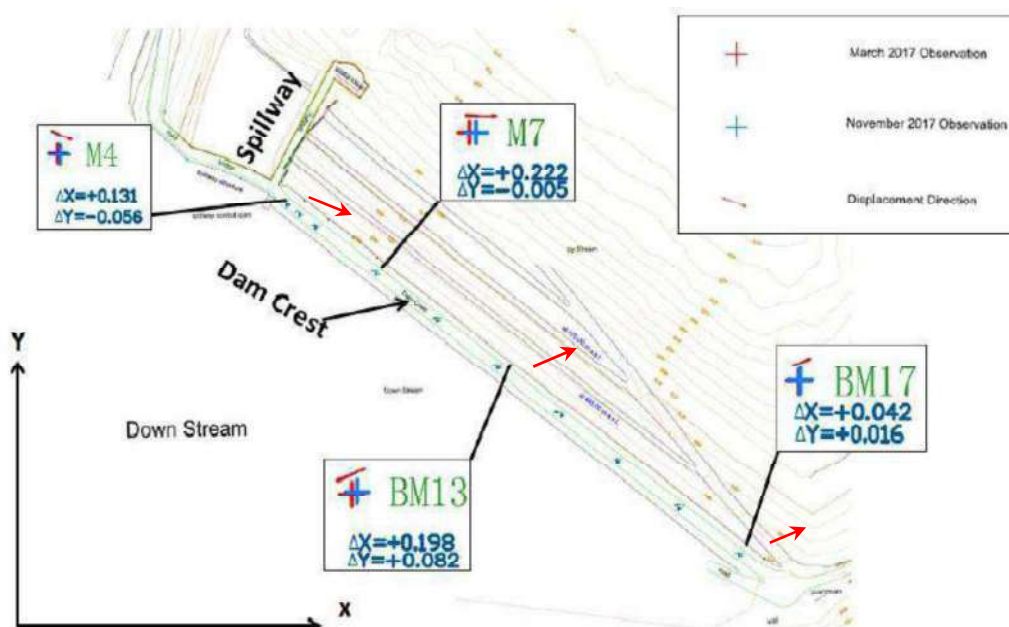
Secondo il monitoraggio topografico effettuato immediatamente dopo il sisma, la diga è stata soggetta a deformazioni irreversibili sismo-indotte anche in direzione orizzontale, con spostamenti massimi quantificabili in circa 22 cm in direzione M/V verso monte, e 13 cm in direzione D/S verso sinistra.

**Rappresentazione schematica degli spostamenti orizzontali indotti dal sisma.**

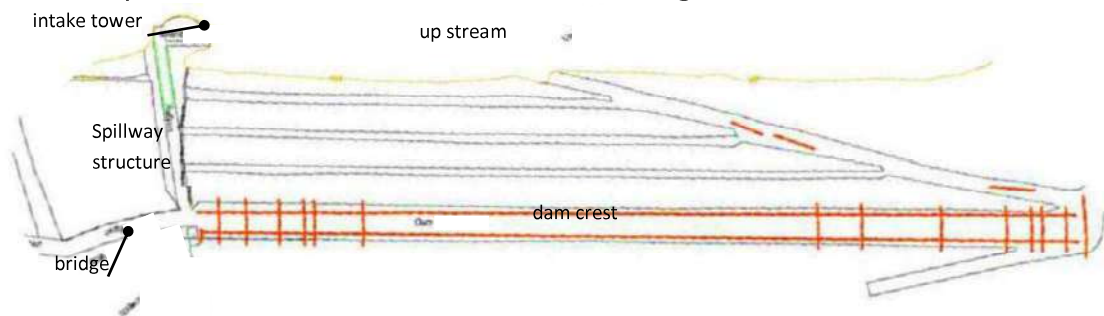
Il fatto che nessuna fessura longitudinale sia stata osservata in mezzeria ha indotto a ritenere che i contronuclei si siano deformati molto più del nucleo centrale: le due principali fessure sono infatti insorte in corrispondenza dell'interfaccia tra il nucleo in argilla e i due contronuclei laterali.

#### **Quadro fessurativo registrato a seguito del sisma.**

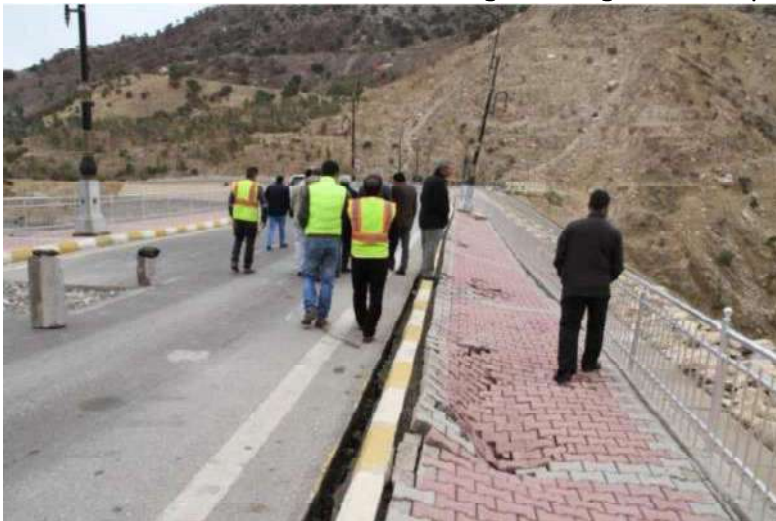
#### **Vista del coronamento a seguito dell'evento sismico.**

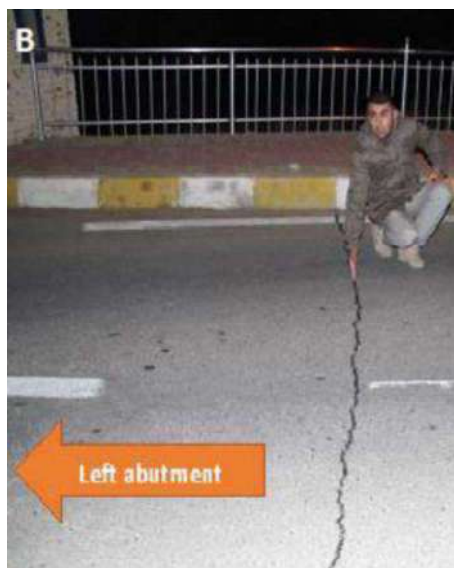
**Una fessura trasversale**

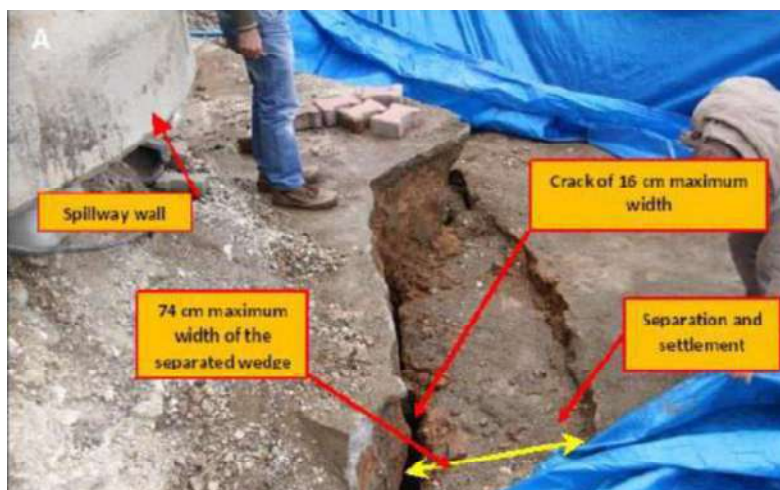
**Fessura in corrispondenza dello sfioratore laterale.**

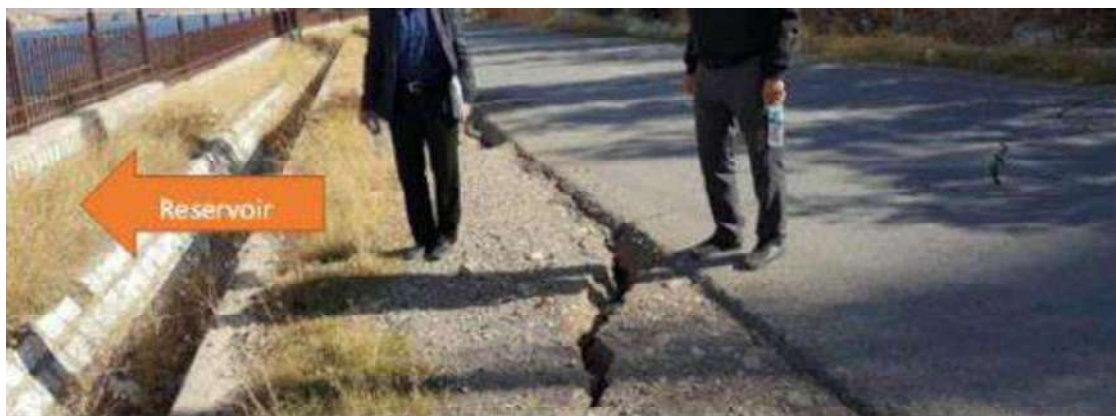
Lo spostamento massimo è stato registrato in spalla destra, già storicamente interessata da problemi di instabilità e da numerosi interventi di stabilizzazione; la sua entità è stata quantificata in circa 26 cm di scorrimento verso il serbatoio.

**Nicchia di distacco ubicata sulla spalla sinistra.**

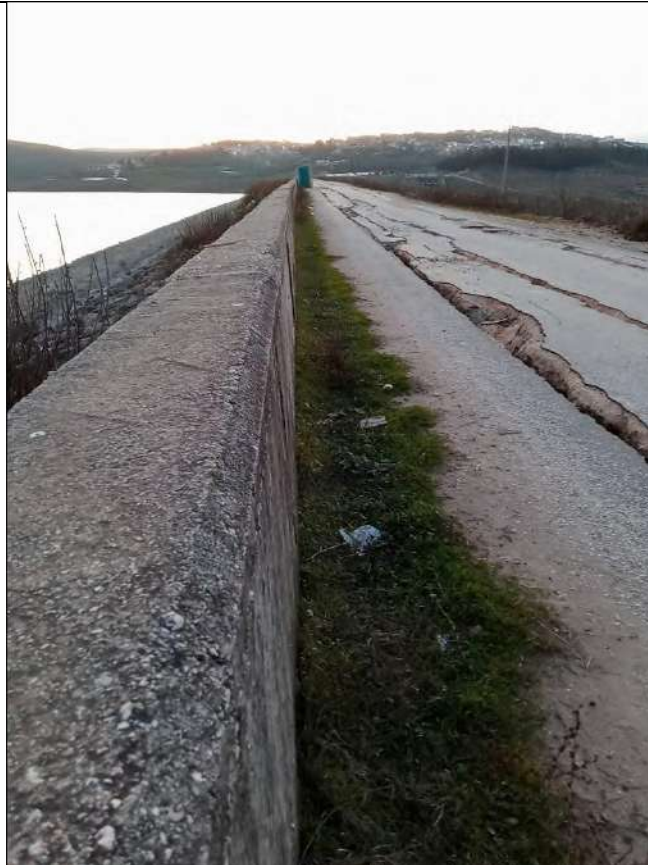
**Fessure longitudinali sul coronamento**

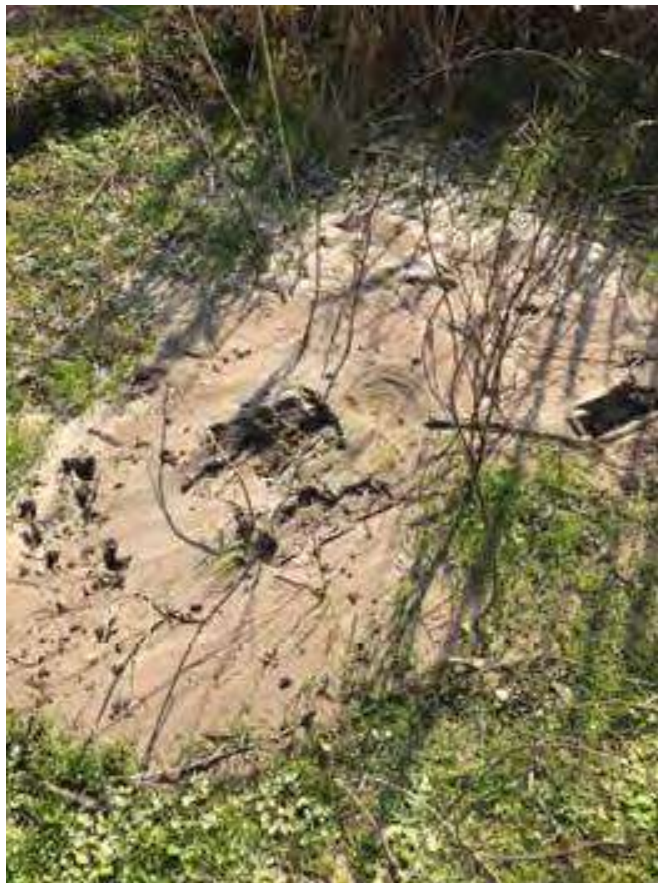
**Bolle di sabbia indotte da processi di liquefazione**

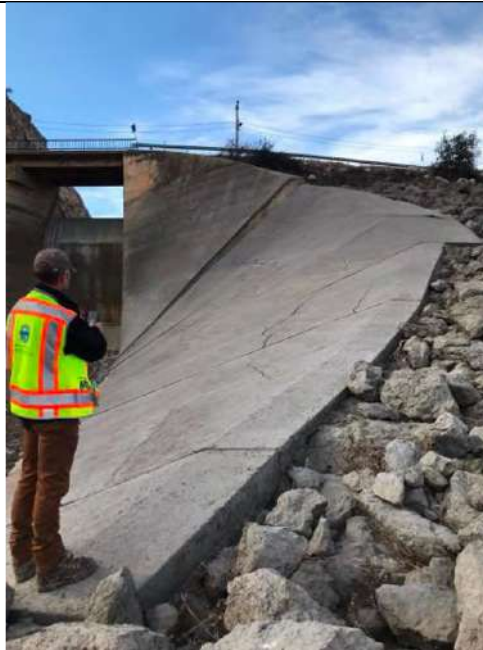
**Lesioni ai muri di scarico**

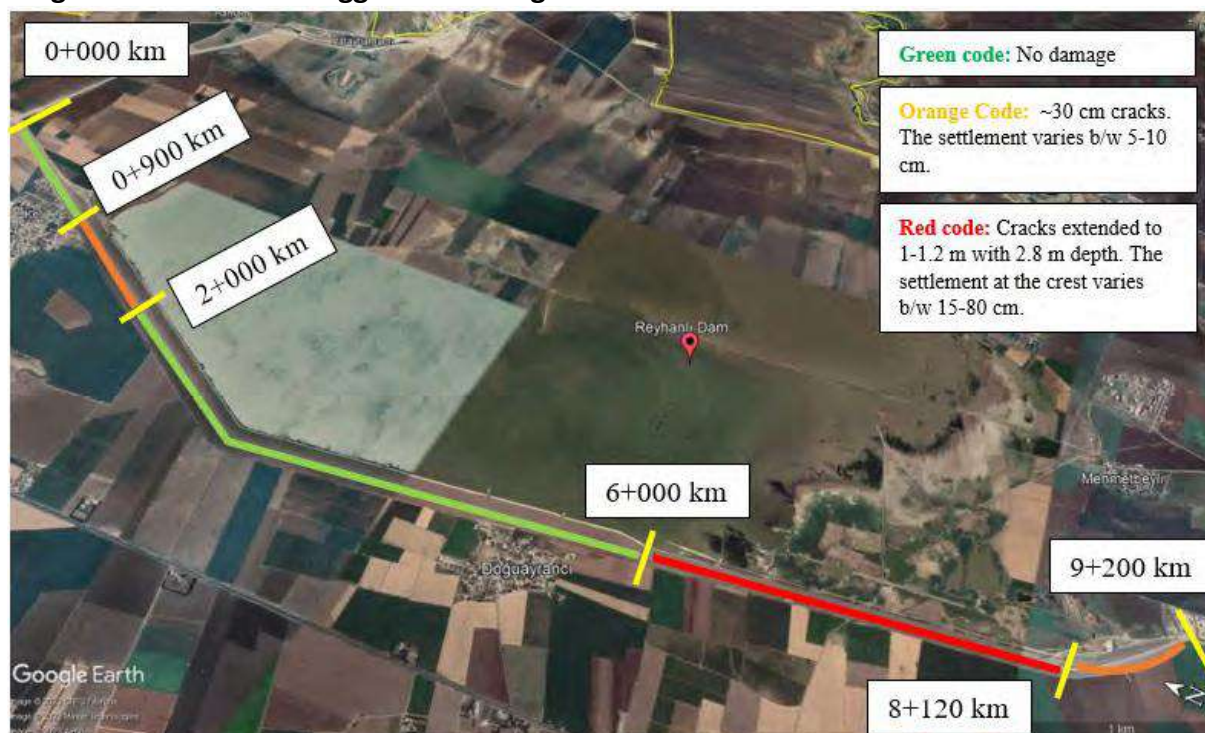
**Planimetria di individuazione dei danni riscontrati**

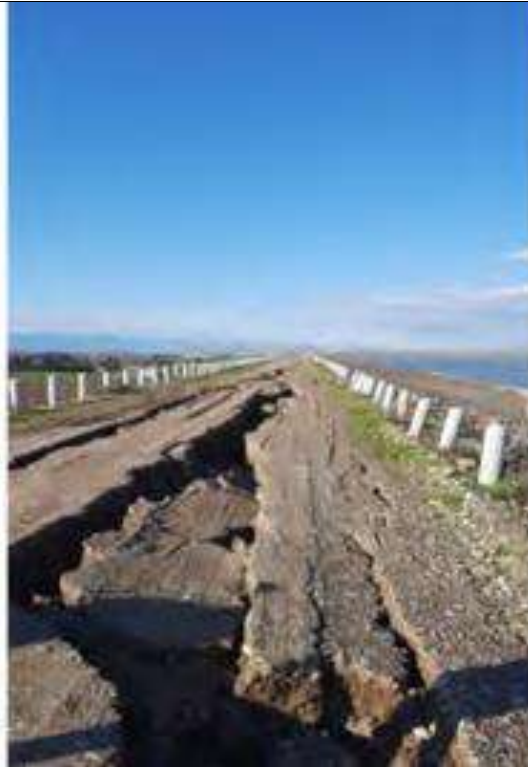
**Fessure longitudinali in cresta**

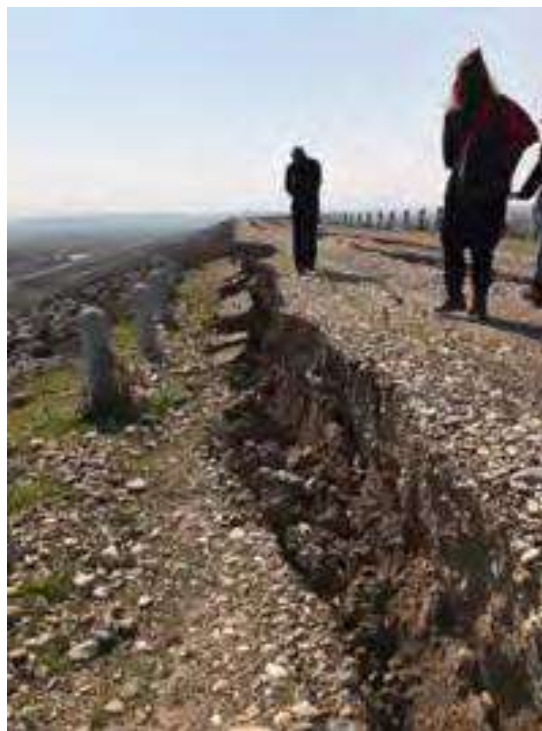
**Fessure longitudinali in cresta**

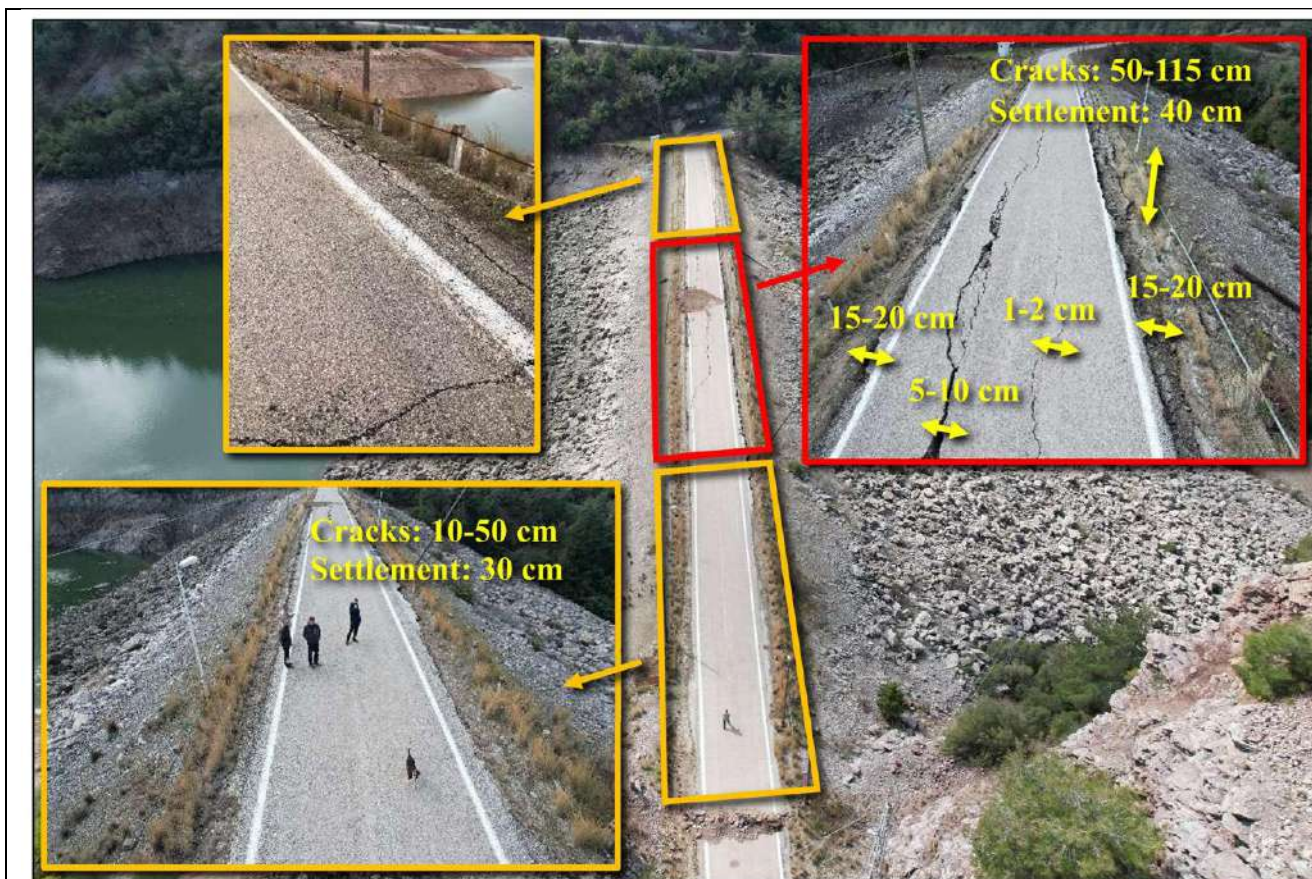
**Principali danni riscontrati**

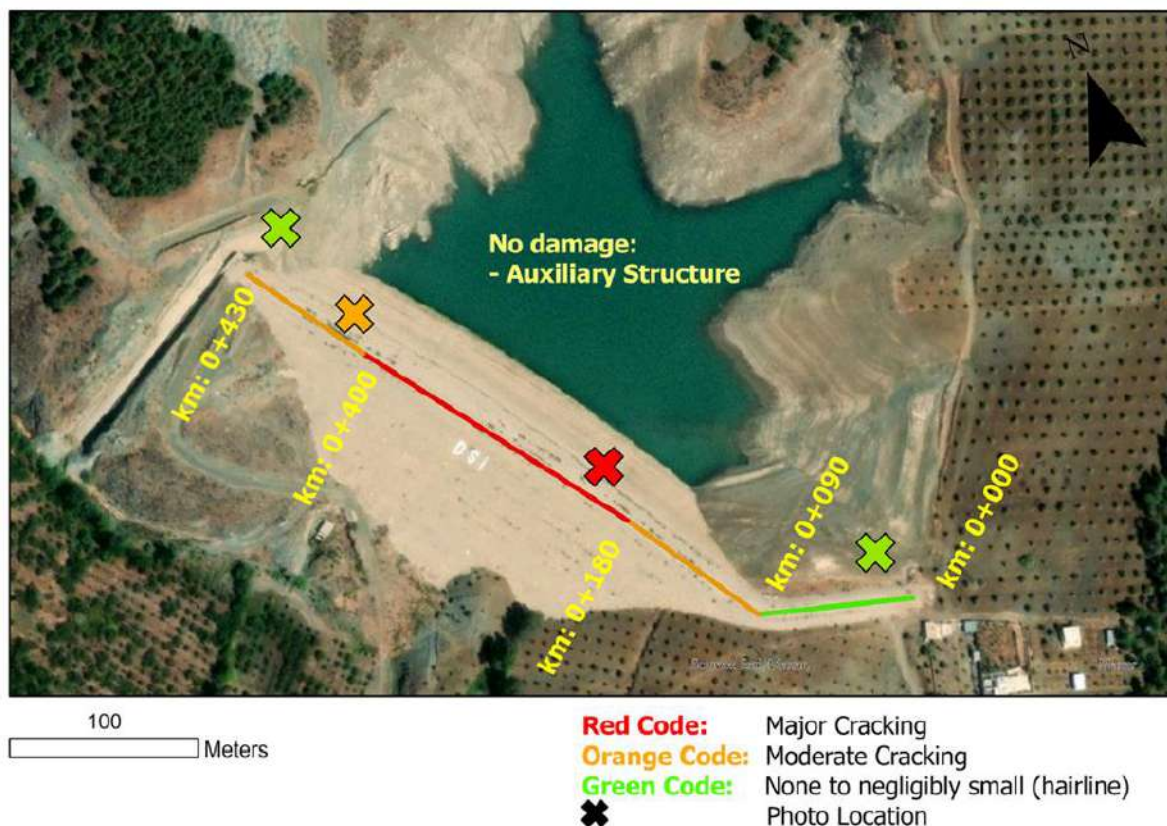
Nella figura successiva viene riportata una mappa dettagliata delle fessure identificate dalle immagini satellitari. La gravità delle deformazioni permanenti è stata codificata a colori nella stessa figura. Nella zona verde, il danno è assente o si presenta sotto forma di microfratture. Nella zona con fessurazione moderata, le aperture variavano tra 8 e 31 cm. Il colore rosso indica il danno più elevato osservato in cresta, dove la larghezza della fessura si estende fino a un massimo di 120 cm con una profondità tracciata di 180 cm, accompagnata da un cedimento relativo di 60 cm. Non sono stati osservati danni alle strutture accessorie, ma sono state registrate cadute di massi e colate detritiche nel canale di scarico.

**Spatial distribution of deformations mapped on the dam body in Kurtlusog̃ uksu dam**

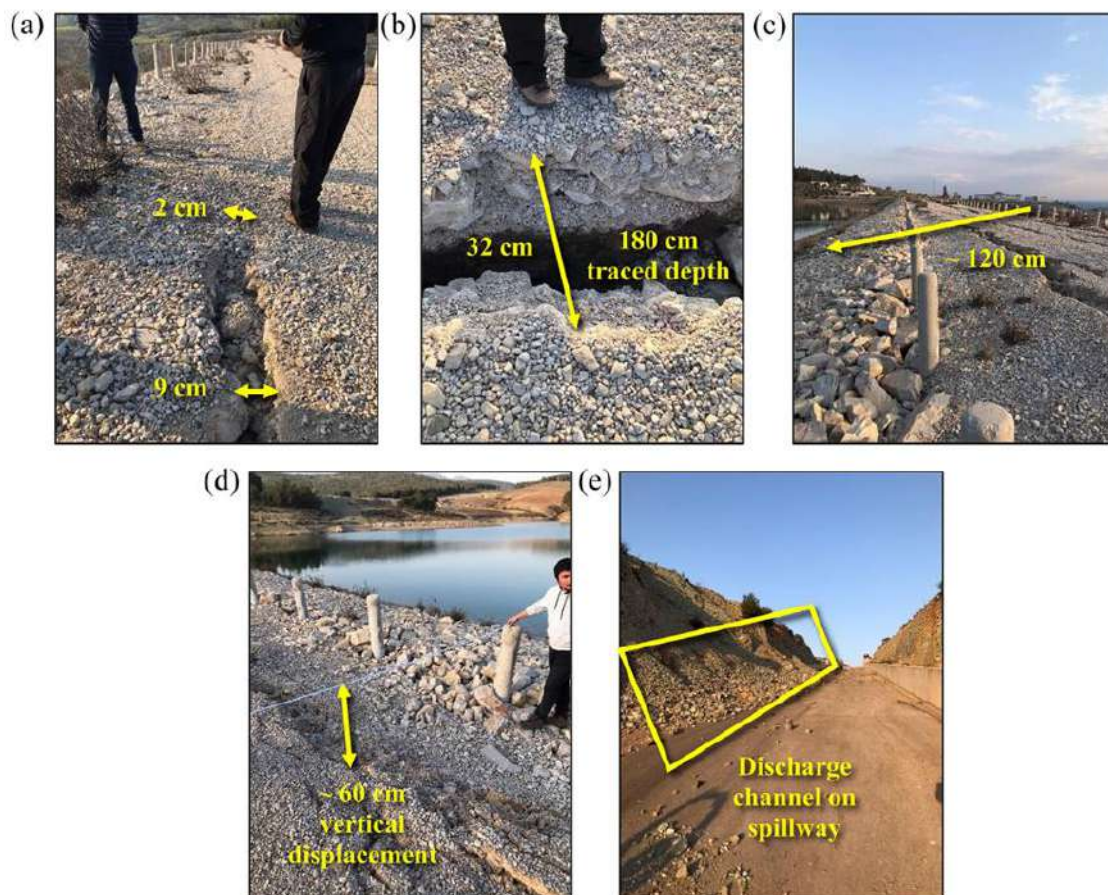
Immagini scattate durante l'ispezione del sito nella diga di Kurtlusoguksu: (a) fessure da 2 a 9 cm, (b) fessure da 32 cm con profondità tracciata di 180 cm, (c) spostamento laterale di 120 cm per una singola sezione trasversale in totale e (d) frana detritica visibile sul canale di scarico

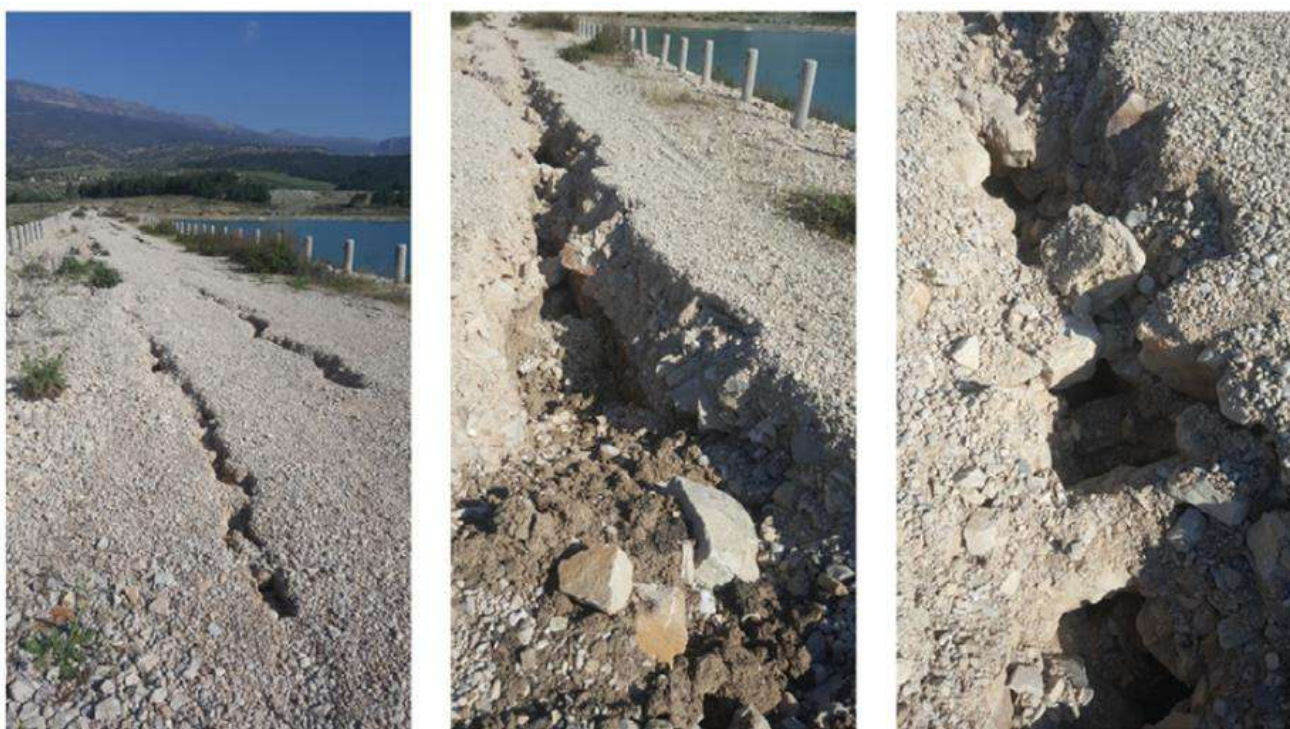
Fessure longitudinale rilevate a seguito del sisma del 06/02/2023

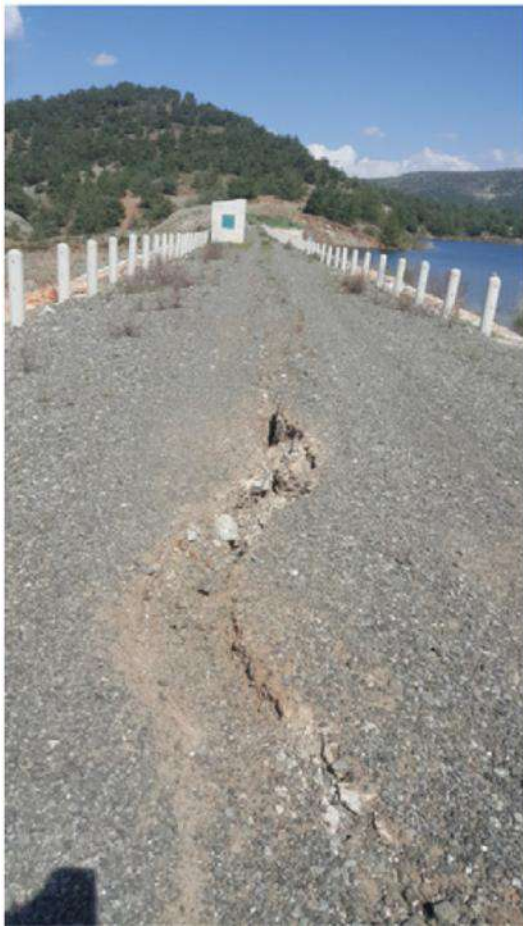
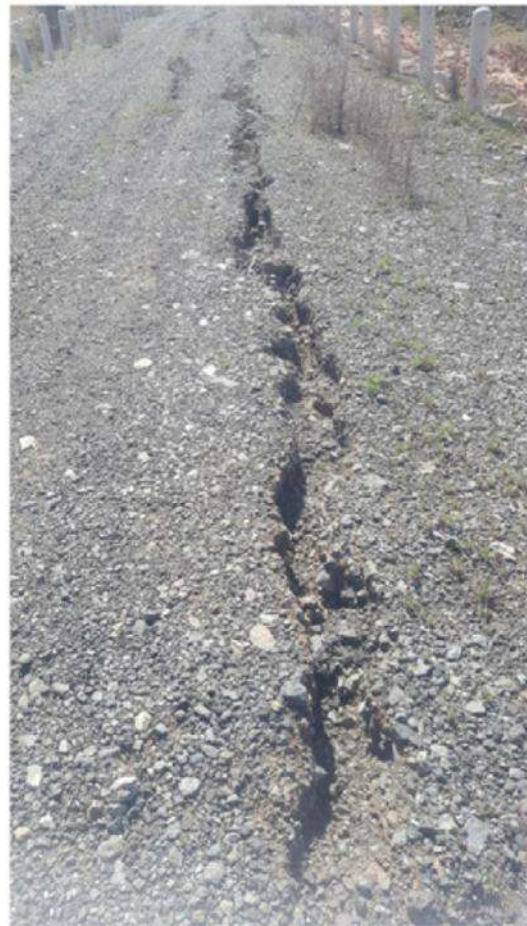
**Fessure longitudinale rilevate a seguito del sisma del 06/02/2023**
