REMTECH Esonda 16 Settembre 2026

*"La manutenzione delle infrastrutture idroelettriche:  
esperienze e nuove frontiere tecnologiche"*

*METODI DI CONTROLLO NON  
DISTRUTTIVO SULLE PARATOIE DELLE  
DIGHE*

*Ing. Michele Hirschler*

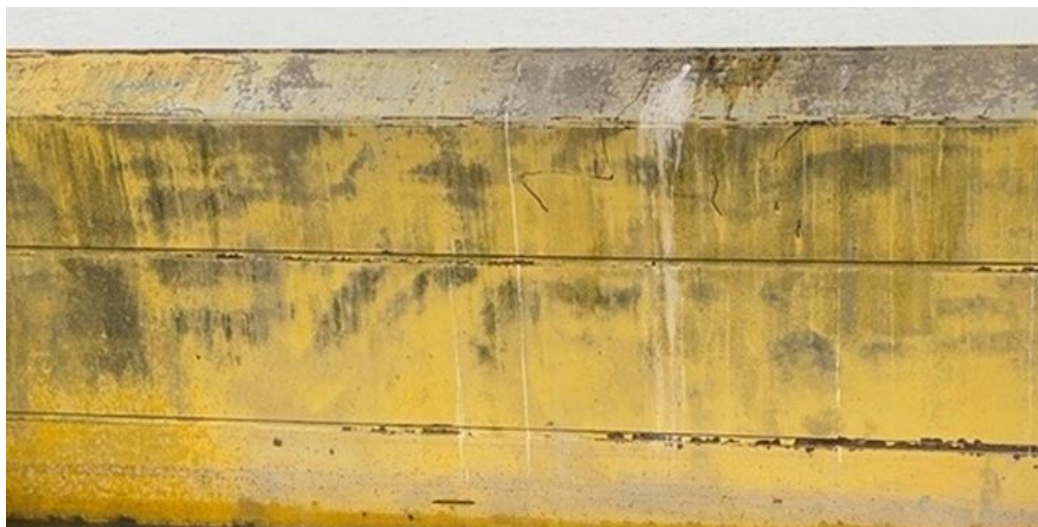
**Figura 2 struttura di valle paratoia a settore: livello B**

Le foto si riferiscono al mantello di valle di una paratoia a settore a struttura chiusa. Le immagini indicano un degrado generale della protezione superficiale «**APPARENTEMENTE**» **corrispondente al livello Re2 - Re3**; analizzando in dettaglio la composizione della struttura che prevede una saldatura di collegamento del mantello di valle con la piattabanda della trave orizzontale, si nota un degrado di livello **Re6-Re7** che, oltre ad ulteriori verifiche, suggerisce la programmazione del rifacimento della protezione superficiale.

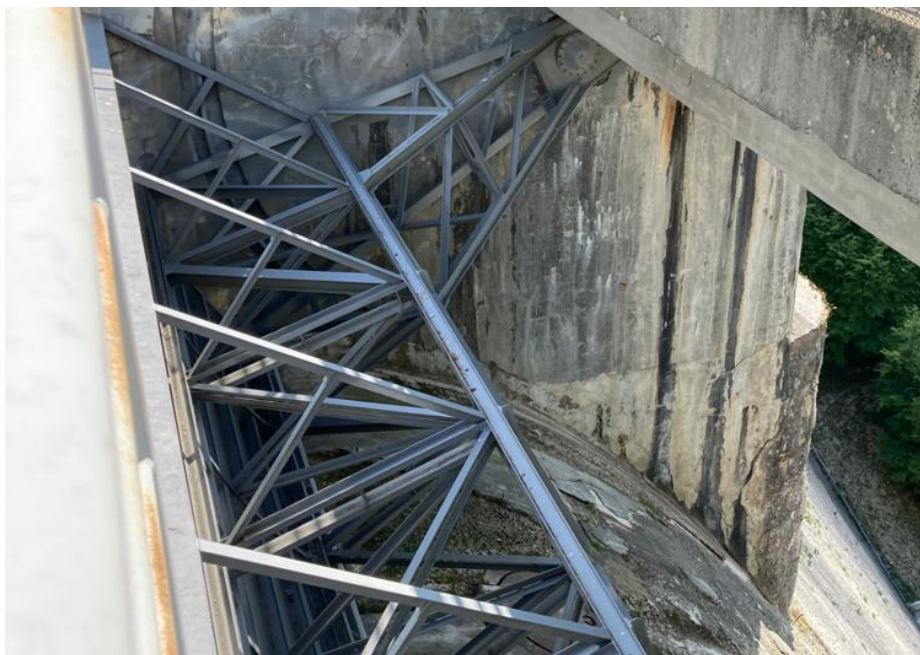
**Figura 5** paratoia a settore con struttura a traliccio e giunti saldati: livello B

Le foto si riferiscono ad una paratoia a settore con struttura a traliccio con giunti saldati; il dettaglio evidenzia un grado di arrugginimento concentrato **Re4** che richiede comunque un intervento almeno locale di ripristino della protezione superficiale e di miglioramento della funzionalità dei drenaggi.

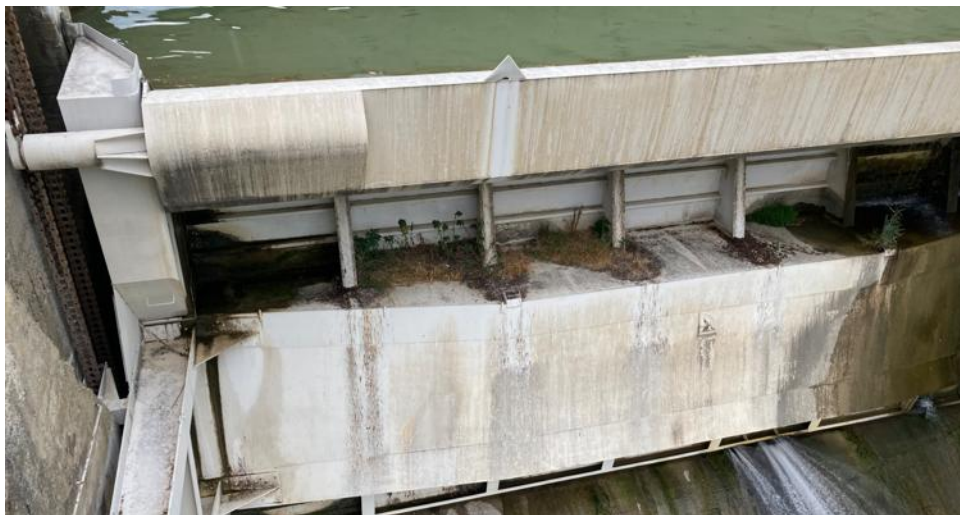
**Figura 7** paratoia a settore con struttura a cassone chiuso: livello B

Le foto si riferiscono ad una paratoia a settore con struttura a cassone con giunti saldati; le superfici sono invase da muschio e altri infestanti che impediscono il necessario controllo. In alcuni punti si rileva un grado di arrugginimento Re3 senza poter escludere altri ammaloramenti; è quindi importante ripulire tutta la struttura.

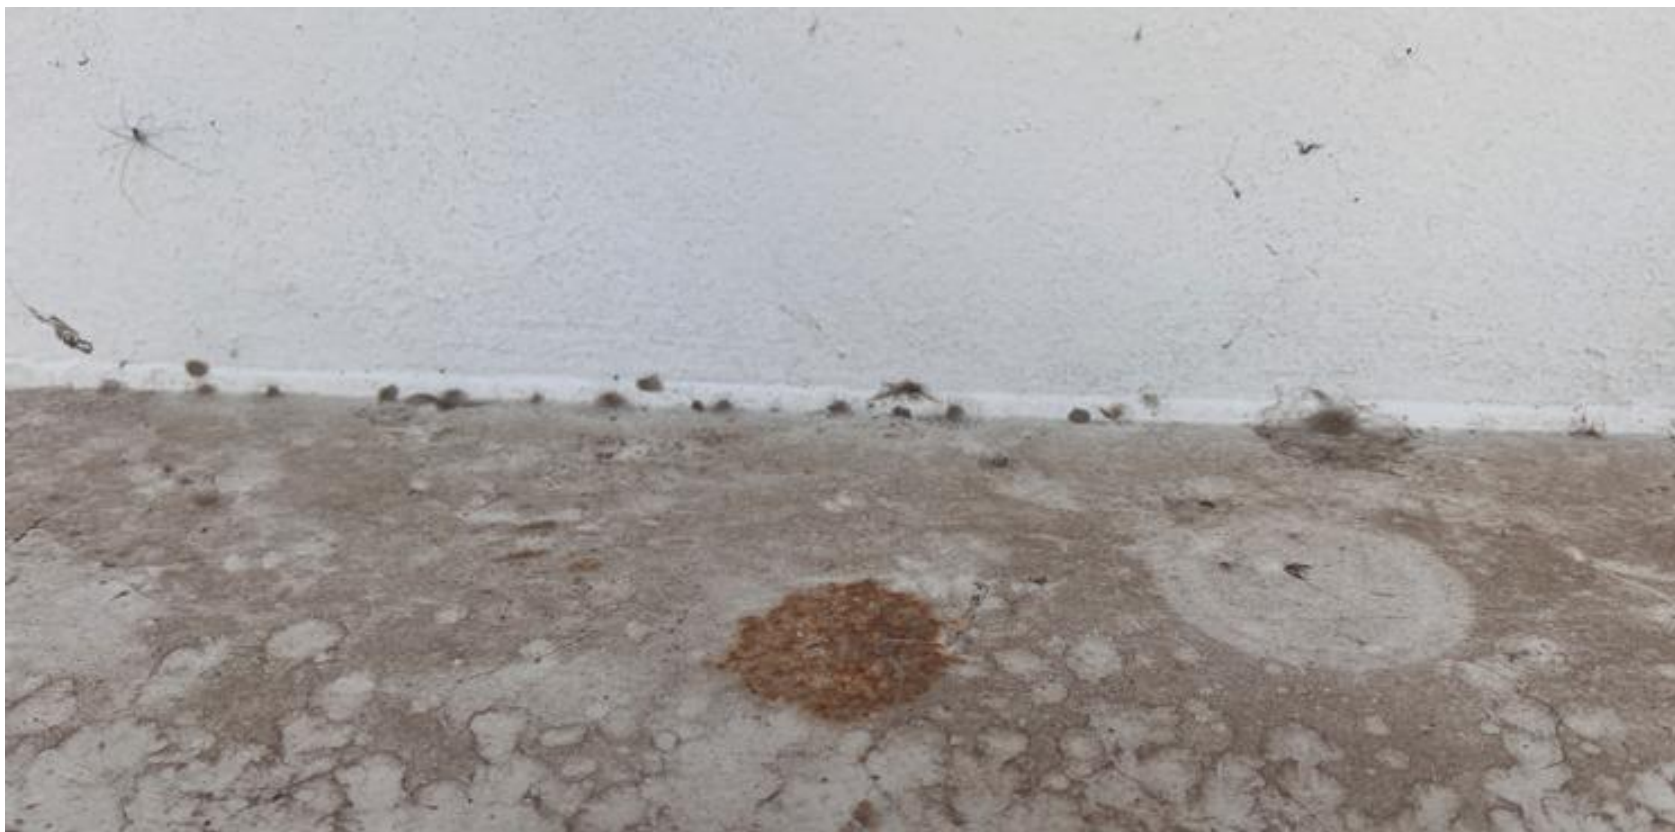
**Figura 10 degrado strutturale di livello C**

La foto si riferisce ad un particolare di una paratoia (a settore) con struttura a giunti saldati; il dettaglio evidenzia un grado di arrugginimento concentrato in corrispondenza delle saldature. In casi analoghi è necessario un intervento di ripristino della protezione superficiale almeno locale estendendo comunque il controllo a tutta la struttura.

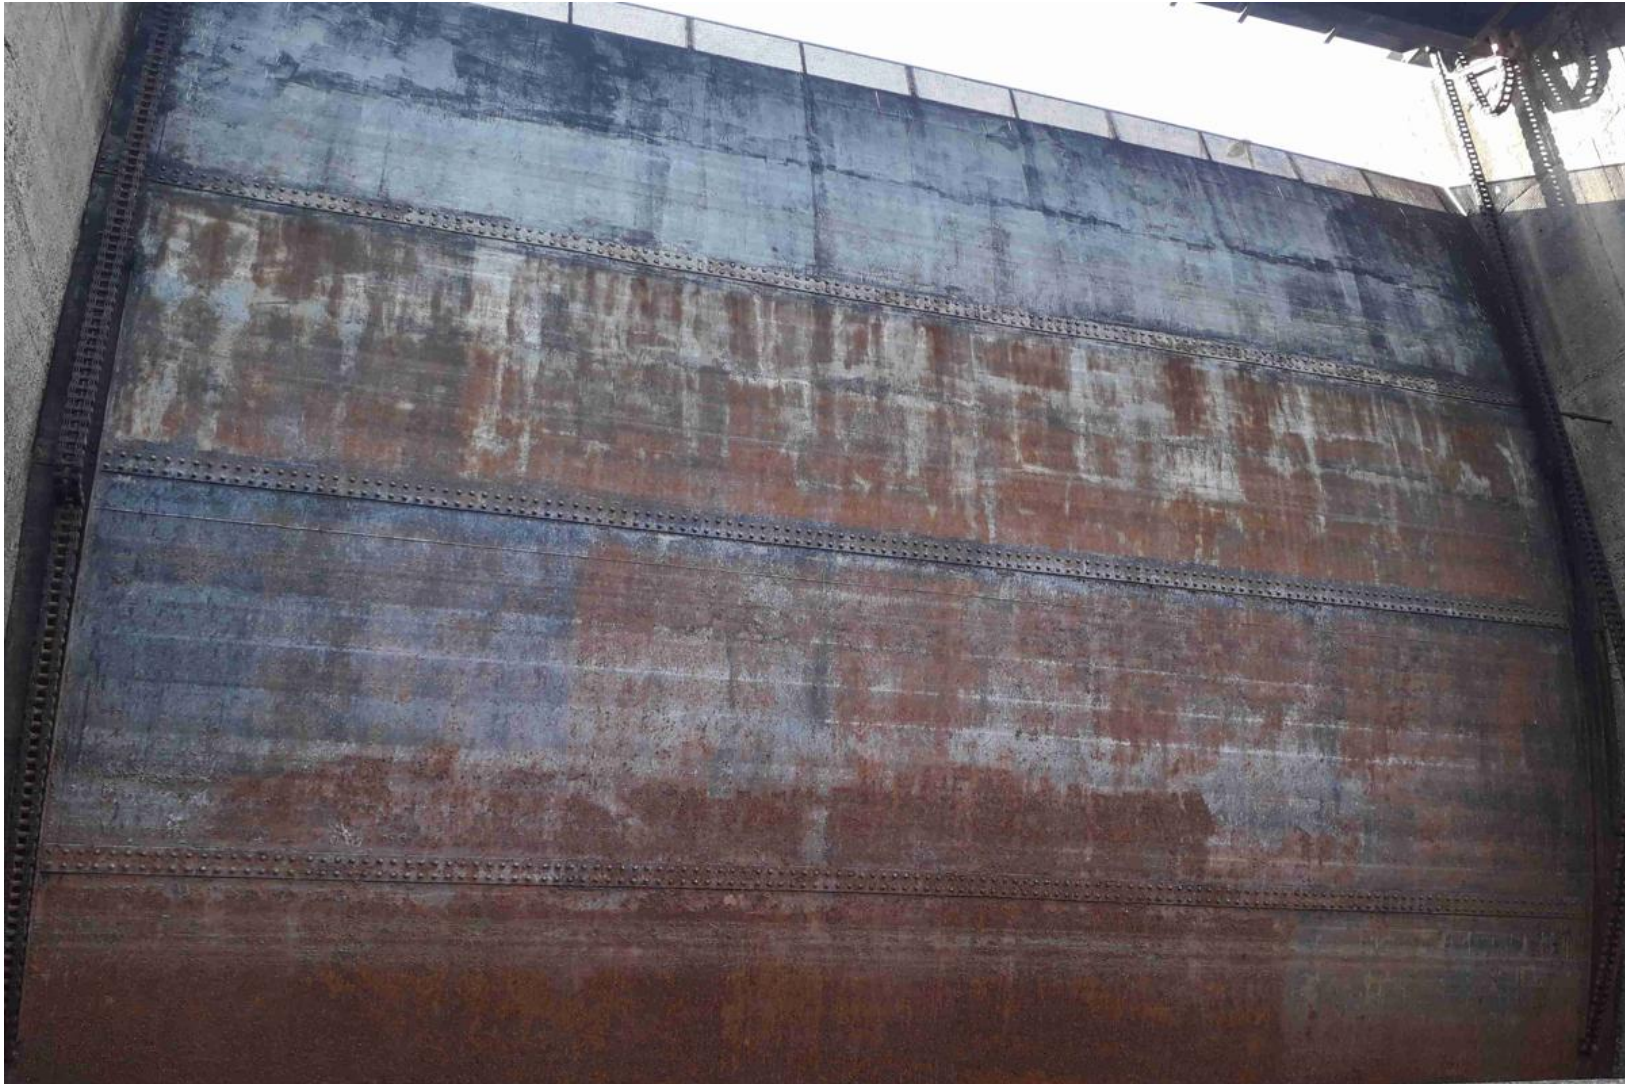
**Figura 11 mantello di monte  
paratoia a settore con  
struttura chiodata: livello C**

Risulta evidente l'assenza di protezione superficiale e uno stato corrosivo con importanti vaiolature che riguardano anche il giunto chiodato. Il gruppo di foto evidenzia anche l'importanza del livello di approfondimento necessario per una analisi completa.

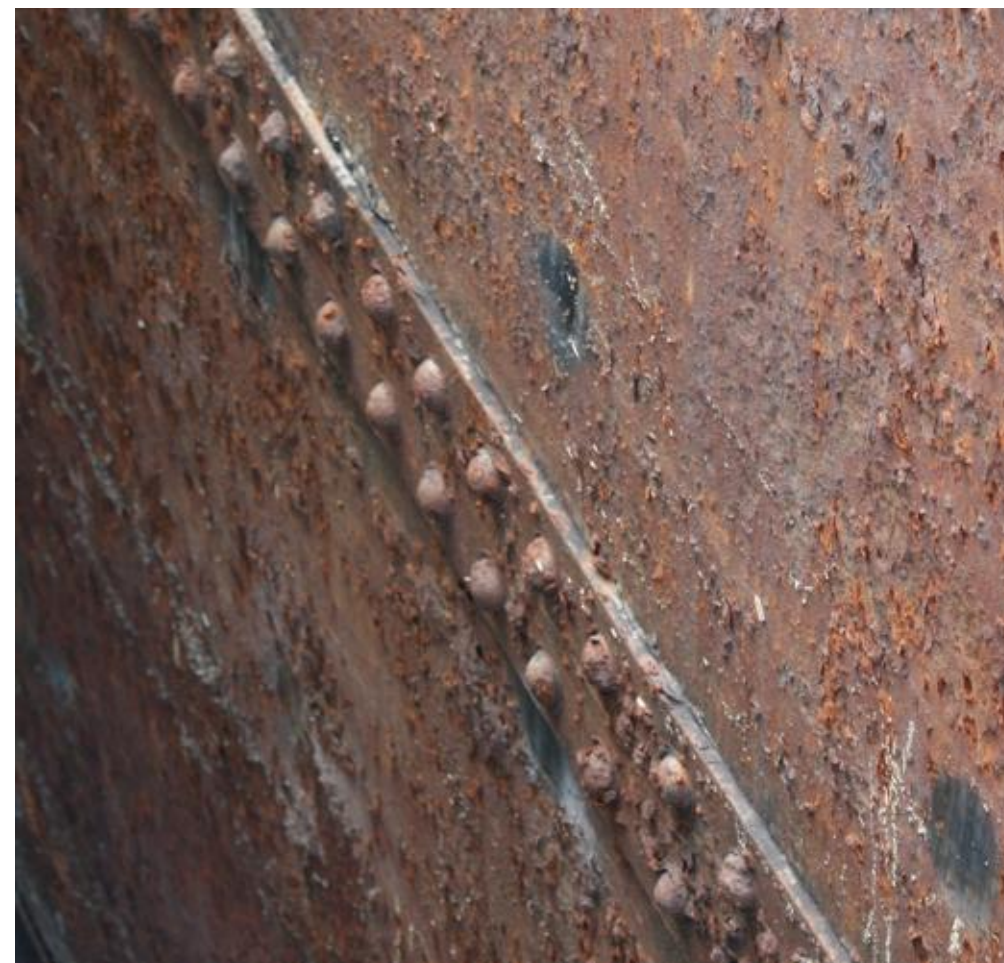
**Figura 13 mantello di monte paratoia a settore: particolare chiodatura : livello C**

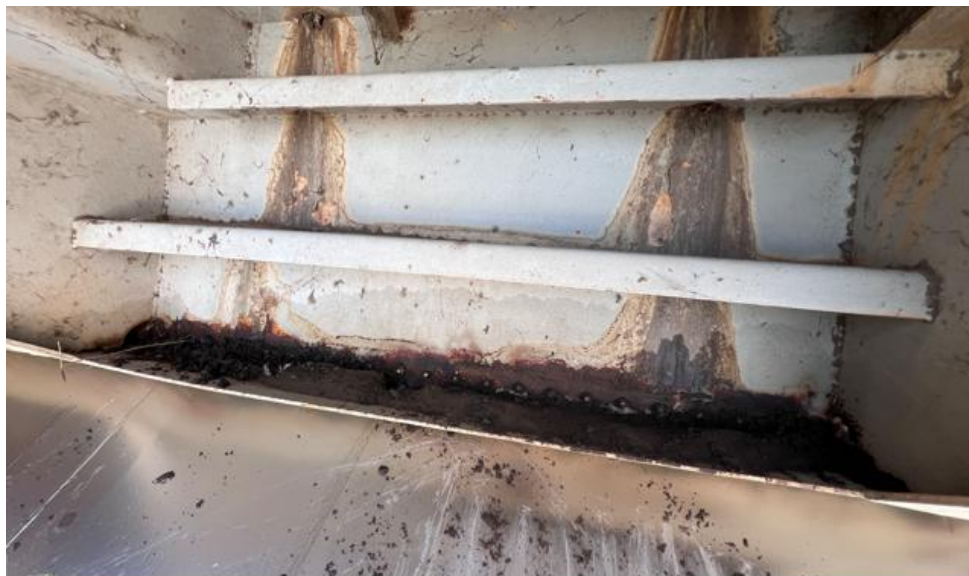
**Figura 14 a struttura inferiore vista da valle mantello di paratoia a settore: livello C**

Le foto si riferiscono al pannello strutturale della soglia di una paratoia a settore con struttura saldata. Risulta evidente l'assenza di manutenzione che ha provocato un rapido degrado della protezione superficiale ed il conseguente, irreversibile, degrado strutturale.

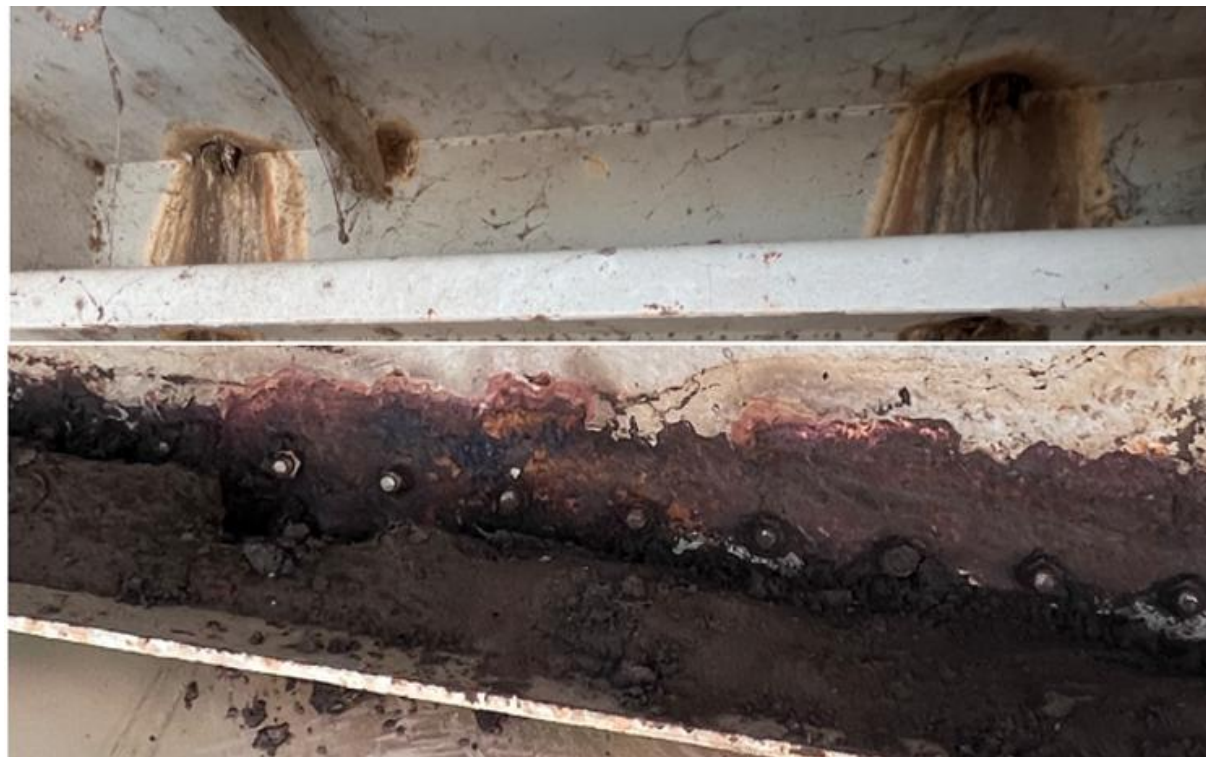
**Figura 14 b struttura inferiore vista da valle mantello di paratoia a settore – particolare bulloneria fissaggio tenuta: livello C**

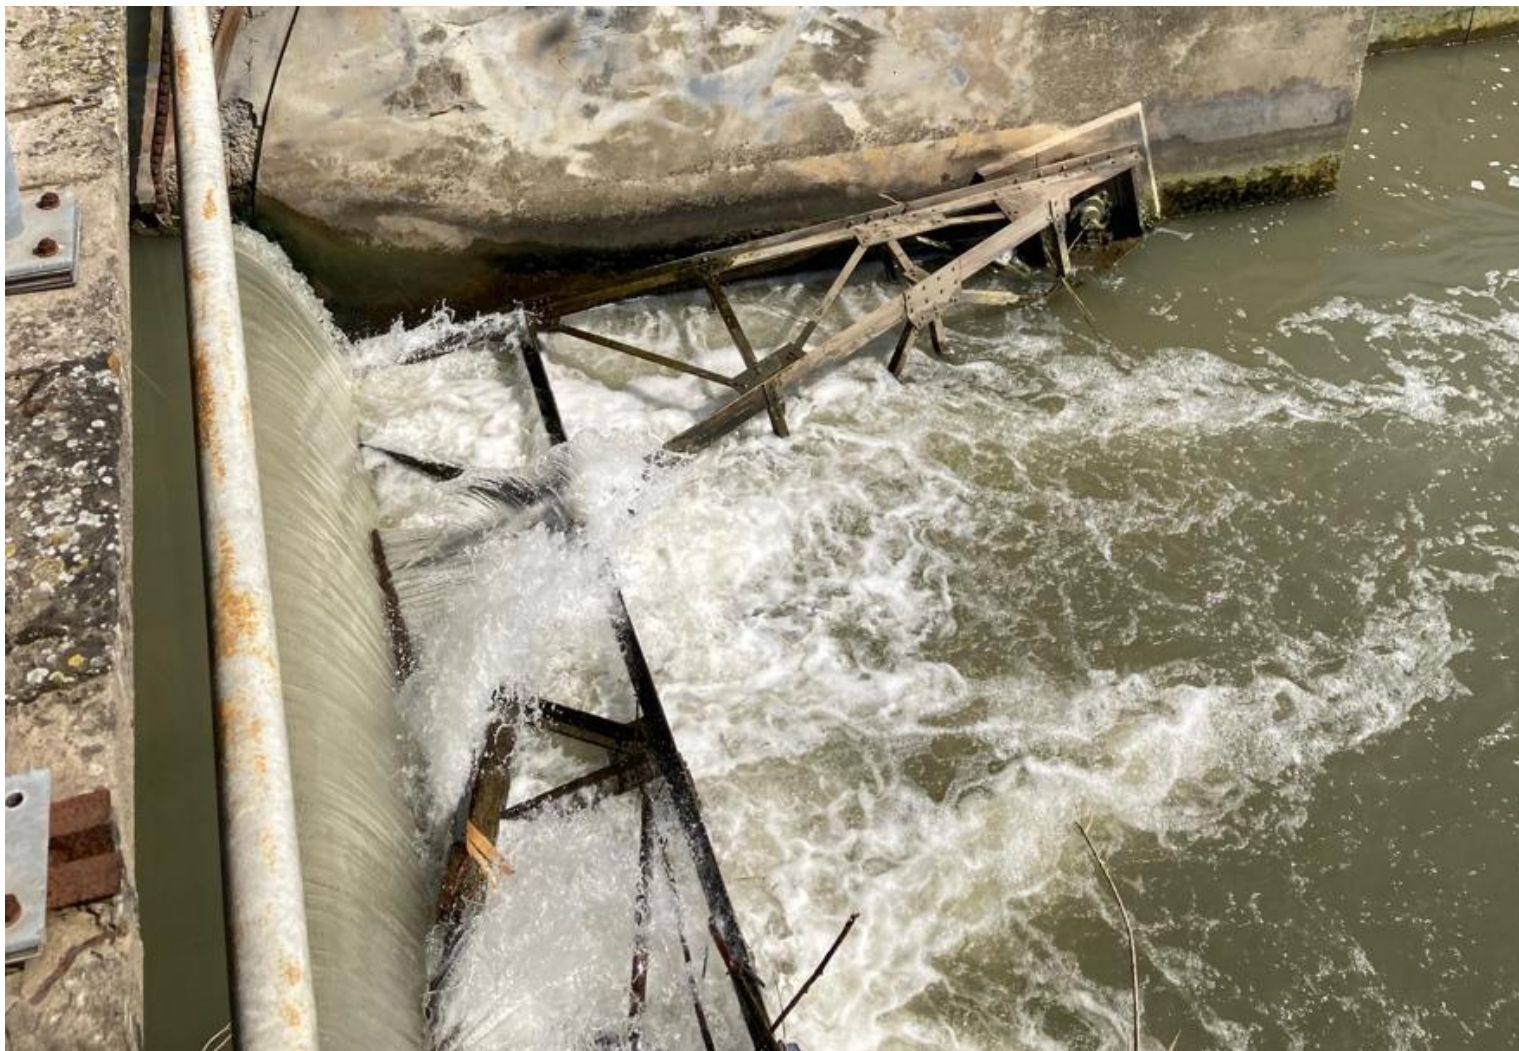
*Figura 15 paratoia a settore con struttura a traliccio: livello C*

LA STRUTTURA, A TRALICCIO CON GIUNTI CHIODATI, È STATA REALIZZATA NEGLI ANNI '30 E SOSTITUITA DI RECENTE: DA NOTARE CHE, NONOSTANTE «L'ETÀ», LA NC PRINCIPALE NON È IL DEGRADO MA LA TRACIMAZIONE

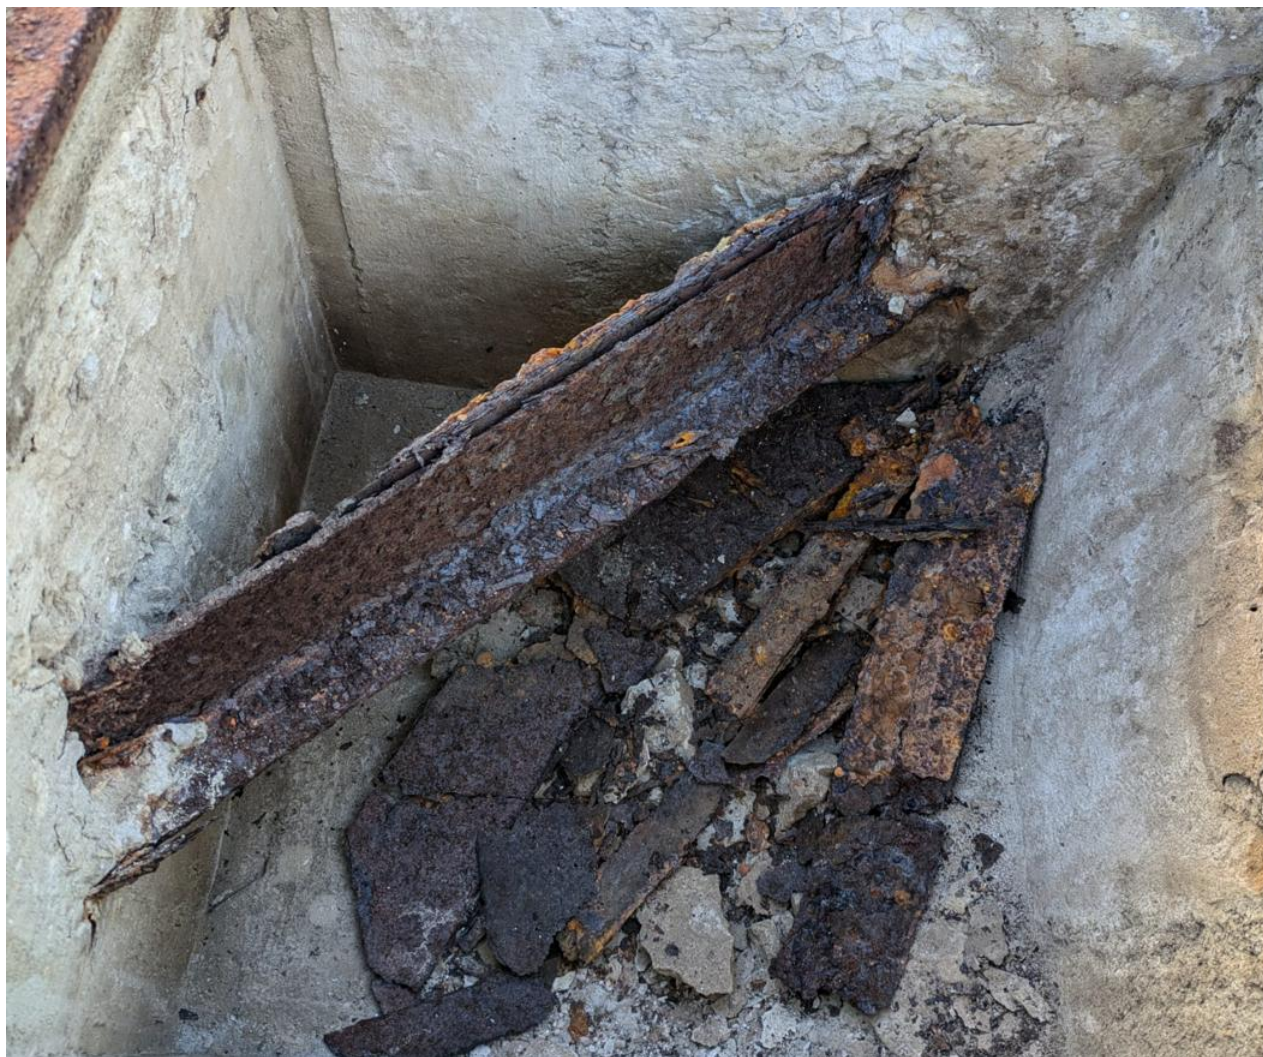
***Figura 16 vano contrappeso paratoia automatica a settore con galleggianti: livello C***

La foto raffigura il pozzetto di ispezione del contrappeso di una paratoia a settore (automatica a galleggiante). L'infiltrazione di acqua piovana ha influito negativamente sulla struttura interna provocandone l'evidente degrado.

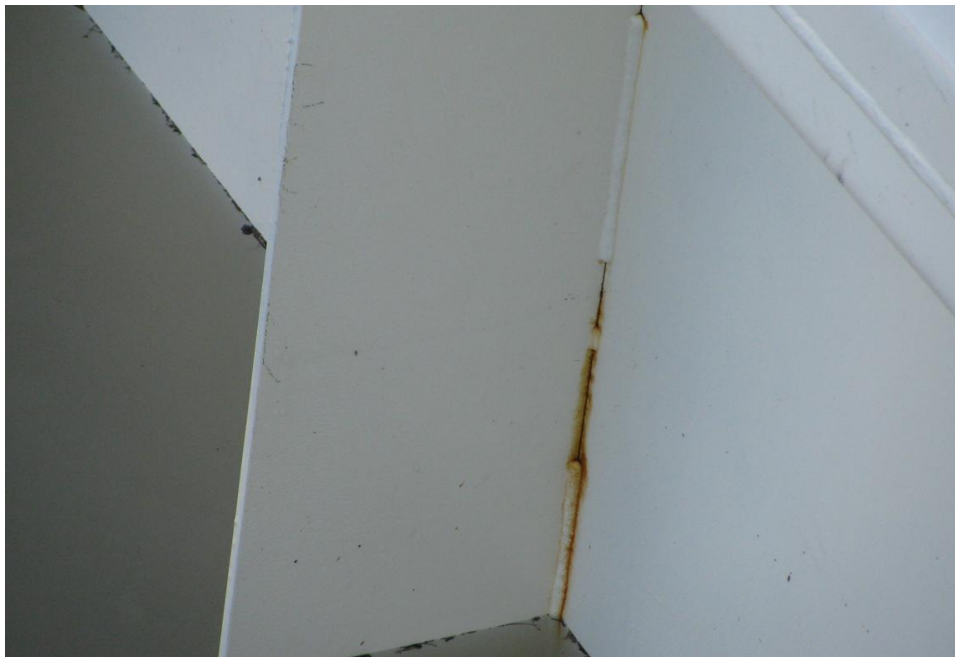
*Figura 17 esempio di saldatura a tratti con difetto di incollatura/incisione: NC di livello C (sia per quanto riguarda la realizzazione che il conseguente degrado) documentazione fotografica del 2011*

Le foto raffigurano (a distanza di 12 anni) la saldatura di un irrigidimento verticale realizzata a tratti e con evidente difetto di incollatura e incisione originali; la situazione 2011 indica anche un inizio di arrugginimento dovuto alla NC del trattamento superficiale.

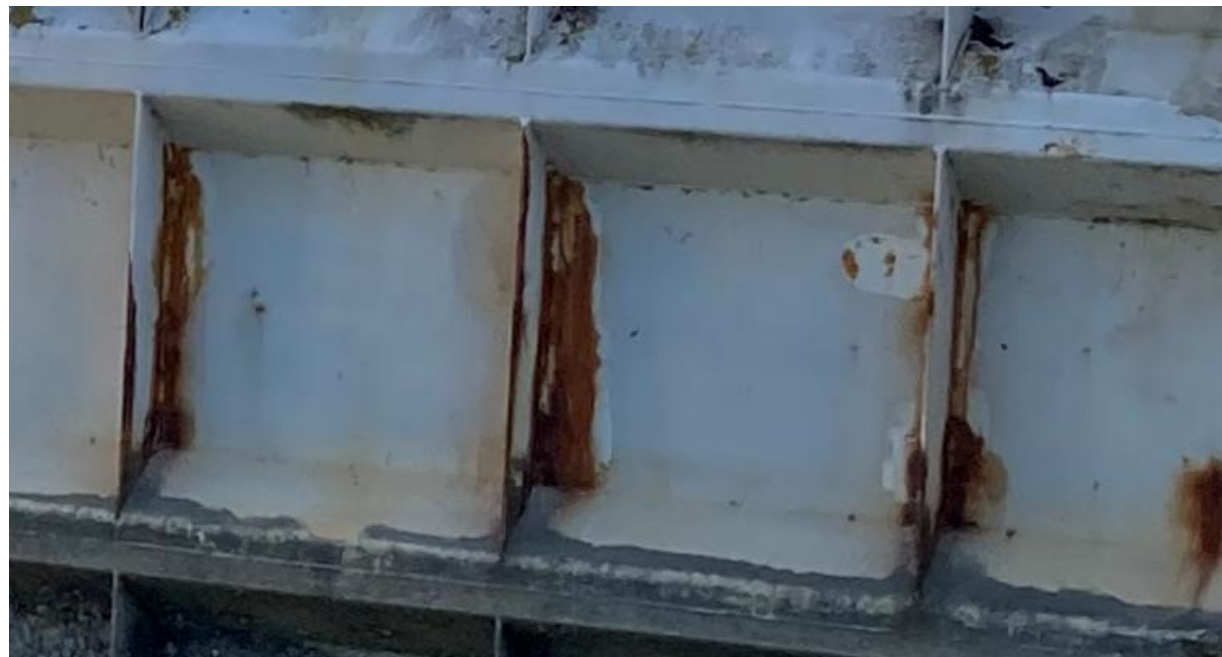
*Figura 18 lo stesso particolare fotografato nel 2023*

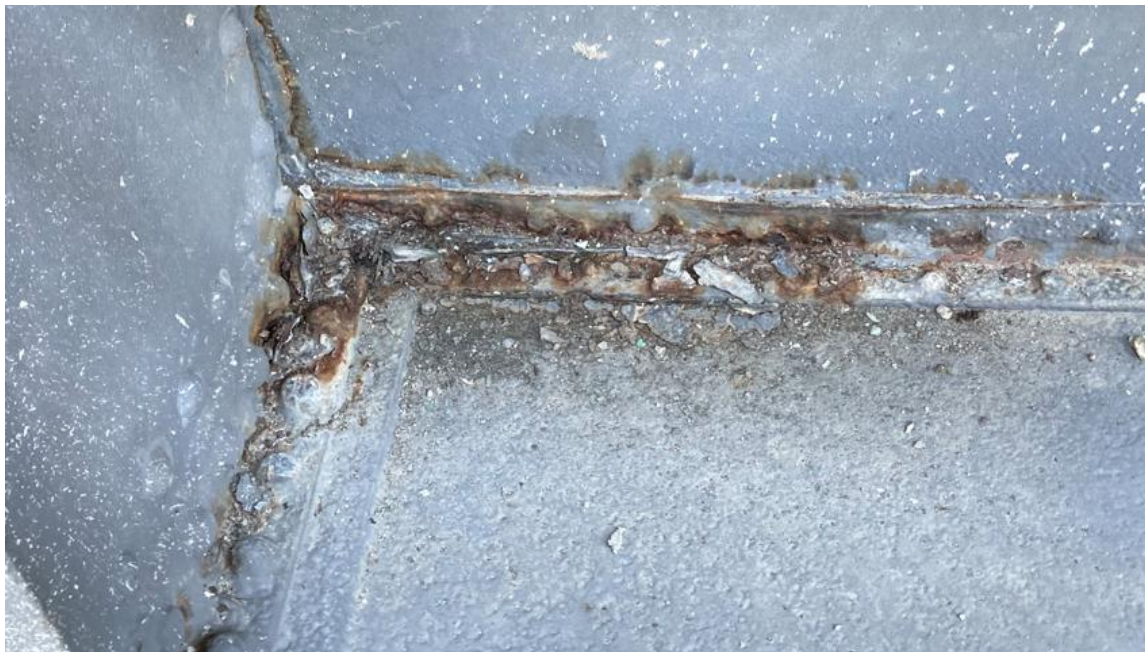
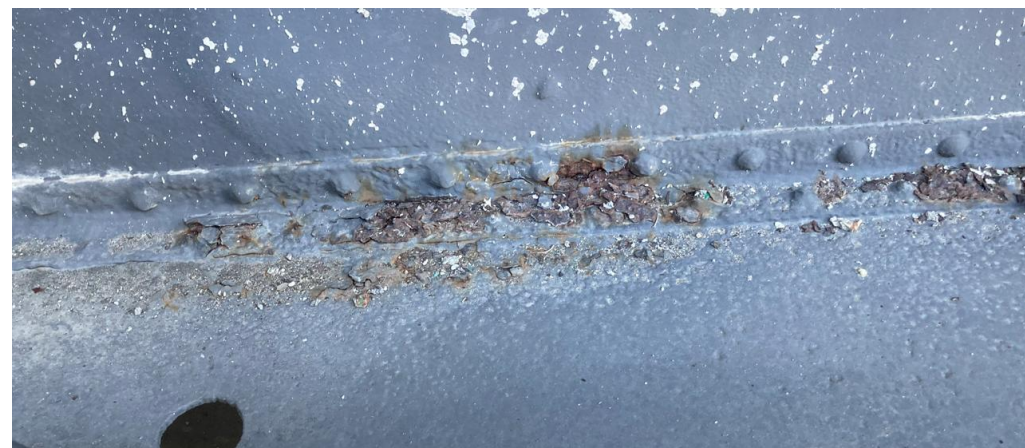
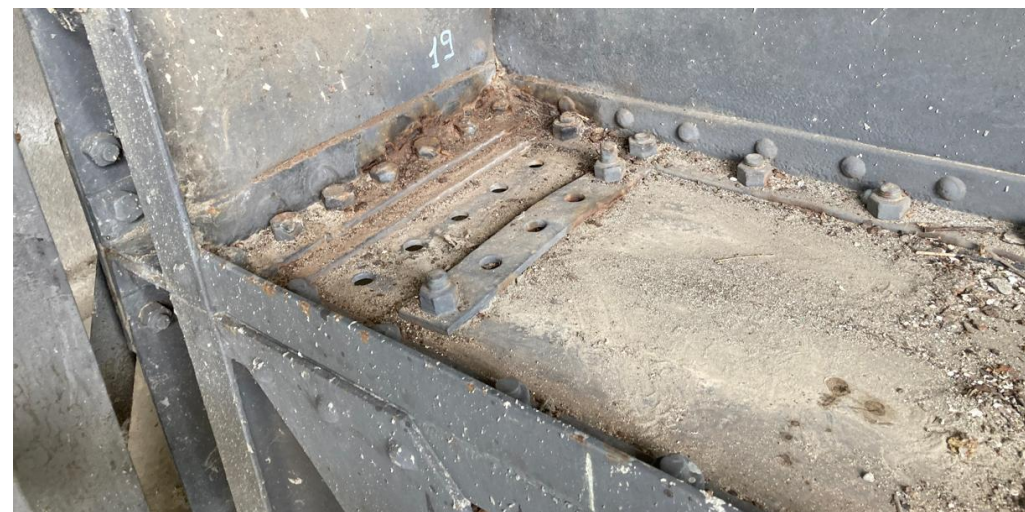
Le immagini riguardano lo stesso gruppo di paratoie realizzate negli anni '30 e raffigurano:

- la chiodatura originale, in alcune parti ancora efficiente
- tentativo di riparazione dei giunti chiodati mediante utilizzo di bullonature
- tentativo di riparazione con saldature
- degrado strutturale generale

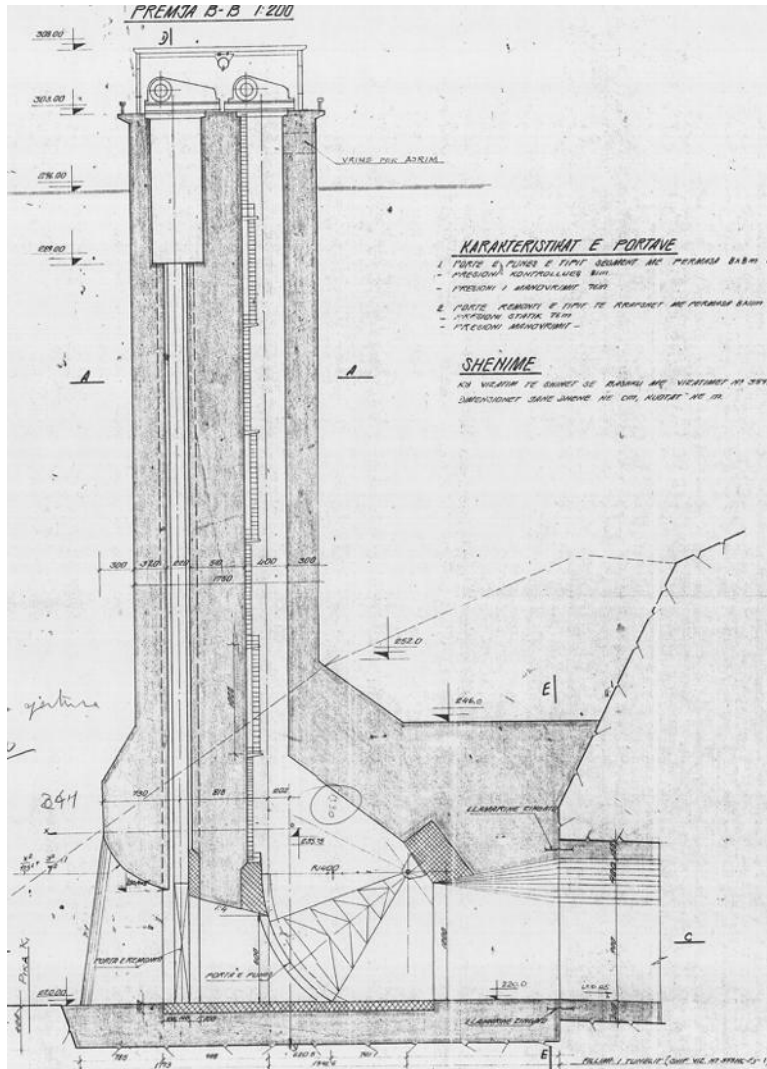
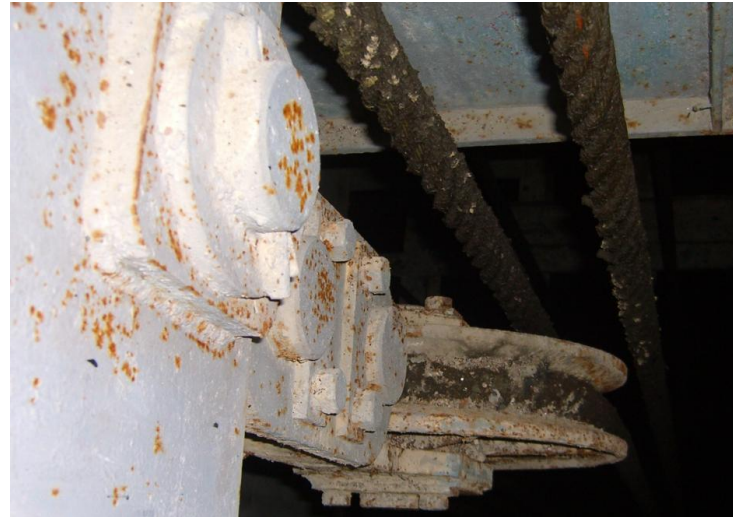
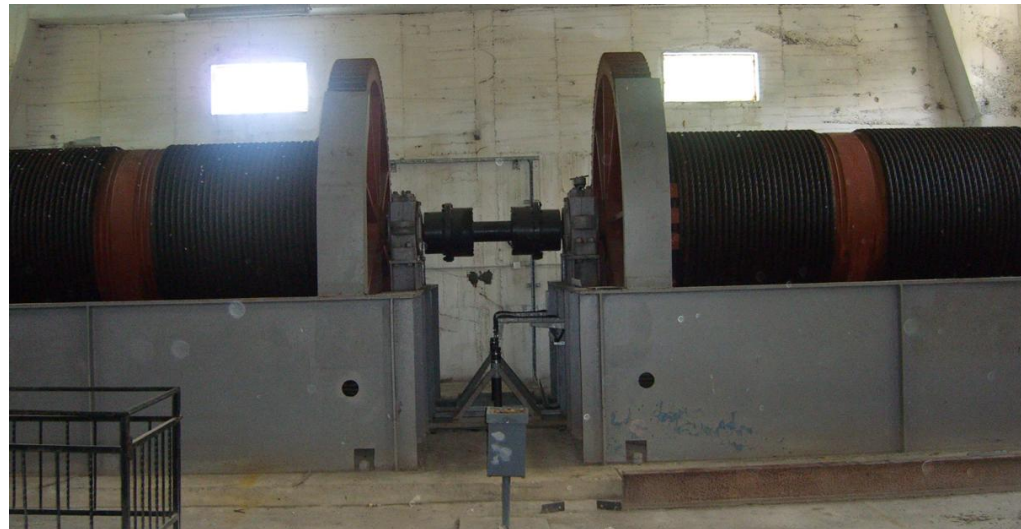
Si tratta di uno scarico di fondo con gli organi di intercettazione a sezione rettangolare costituiti da una paratoia a settore con un pancone di guardia a monte; la larghezza dello scarico è di circa 8 m e l'altezza è di circa 8 / 11 m il carico idrostatico è di circa 76 m e il sistema di sollevamento è a funi che, per il pancone in posizione di chiusura, sono immerse

All'epoca della verifica la NC era di livello C, anche perché le verifiche periodiche non erano possibili e l'ultima manovra, parziale, era stata eseguita 16 anni prima

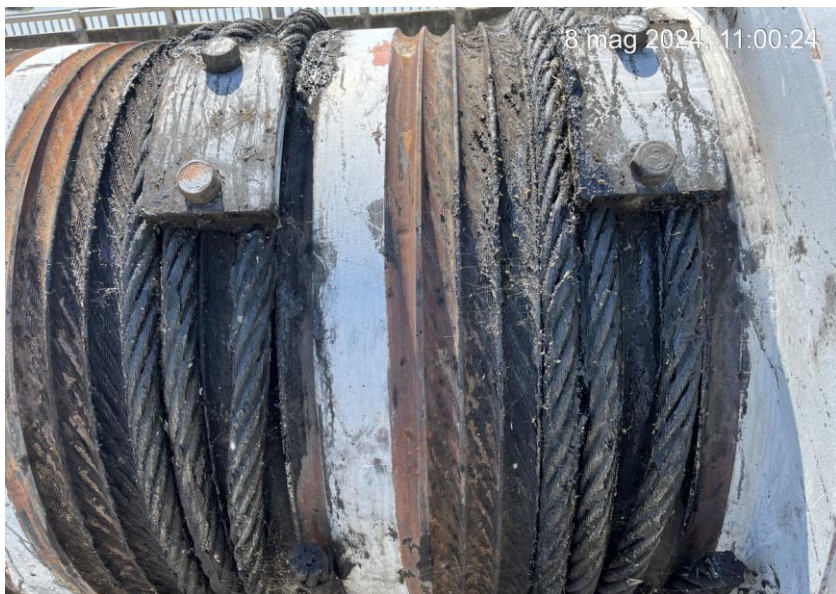
tamburo avvolgimento di un organo di sollevamento di paratoia a settore con funi immerse: livello B (le indispensabili verifiche periodiche non sono però possibili)

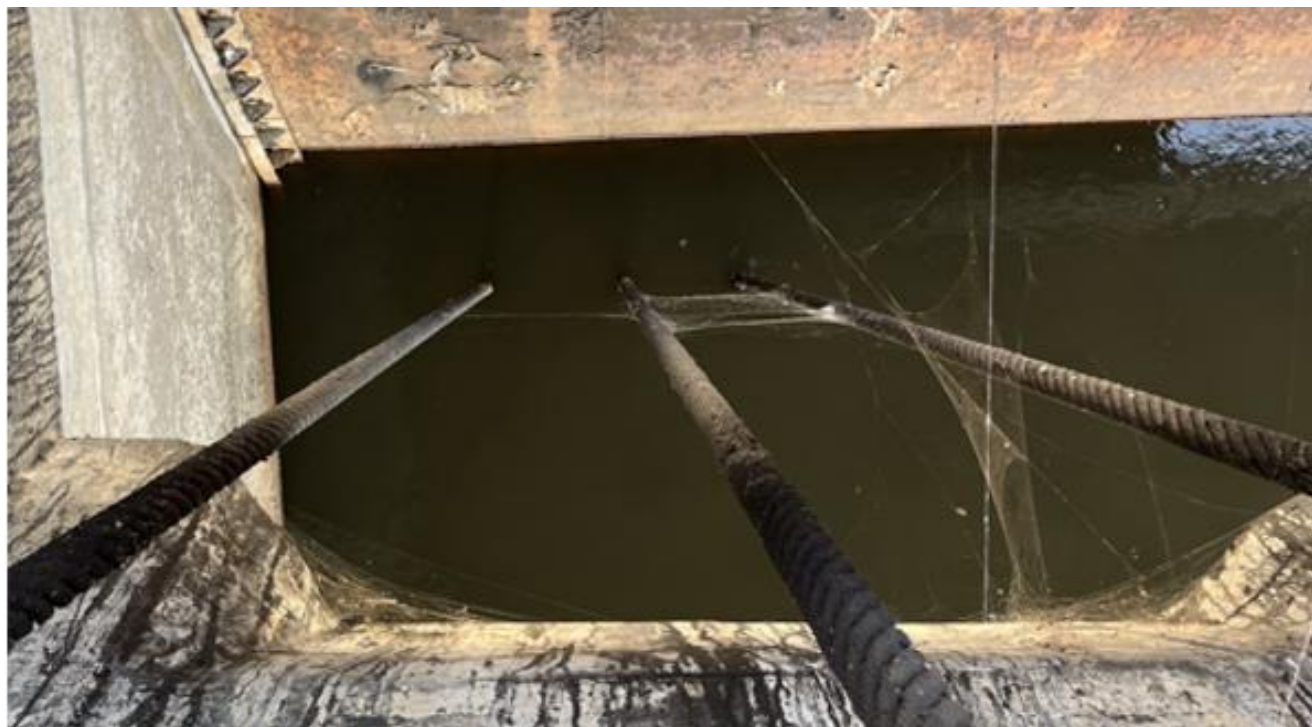
Senza soffermarsi sulle tipologie di degrado che possono rendere una fune “non sicura” e da sostituire, ma comunque da controllare periodicamente, è opportuno evidenziare che una applicazione come quella indicata non è idonea neppure per consentire il rispetto della succitata circolare in quanto “difficilmente” controllabile.

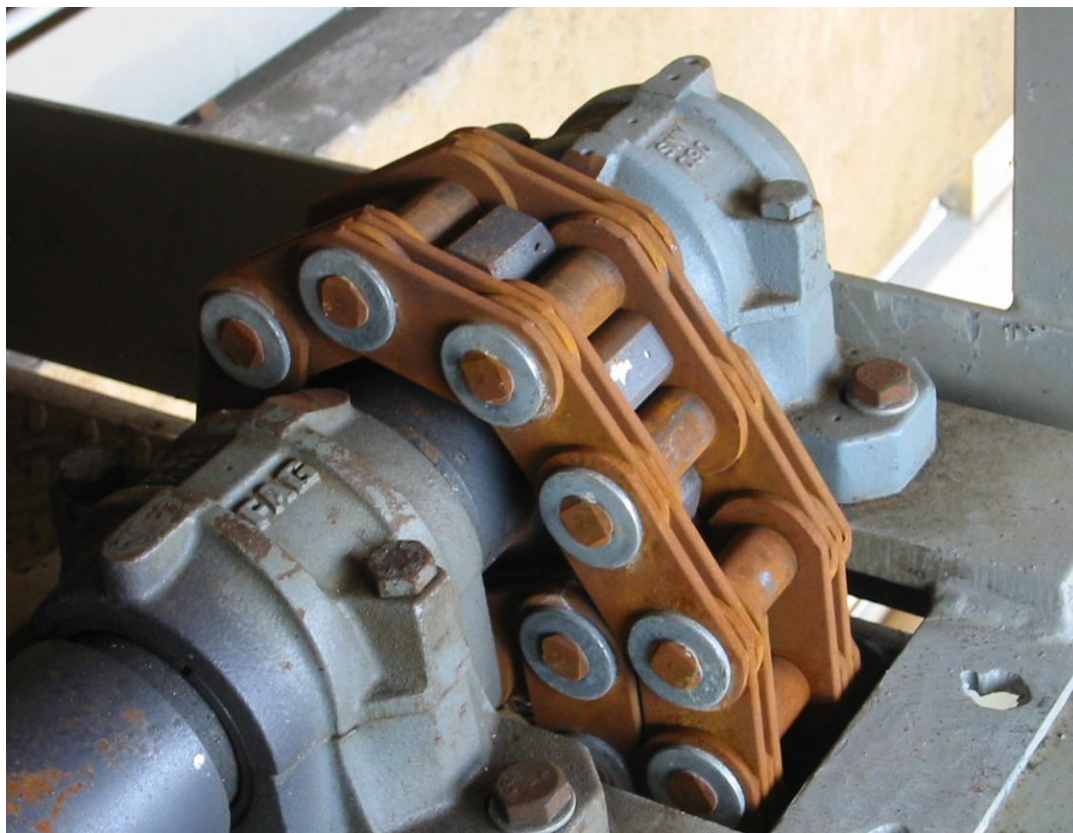
**è evidente la parte di catena non in tensione che non si disimpegna dalla dentatura della noce di sollevamento**

### Esempio di GRAVE NC – LIVELLO C

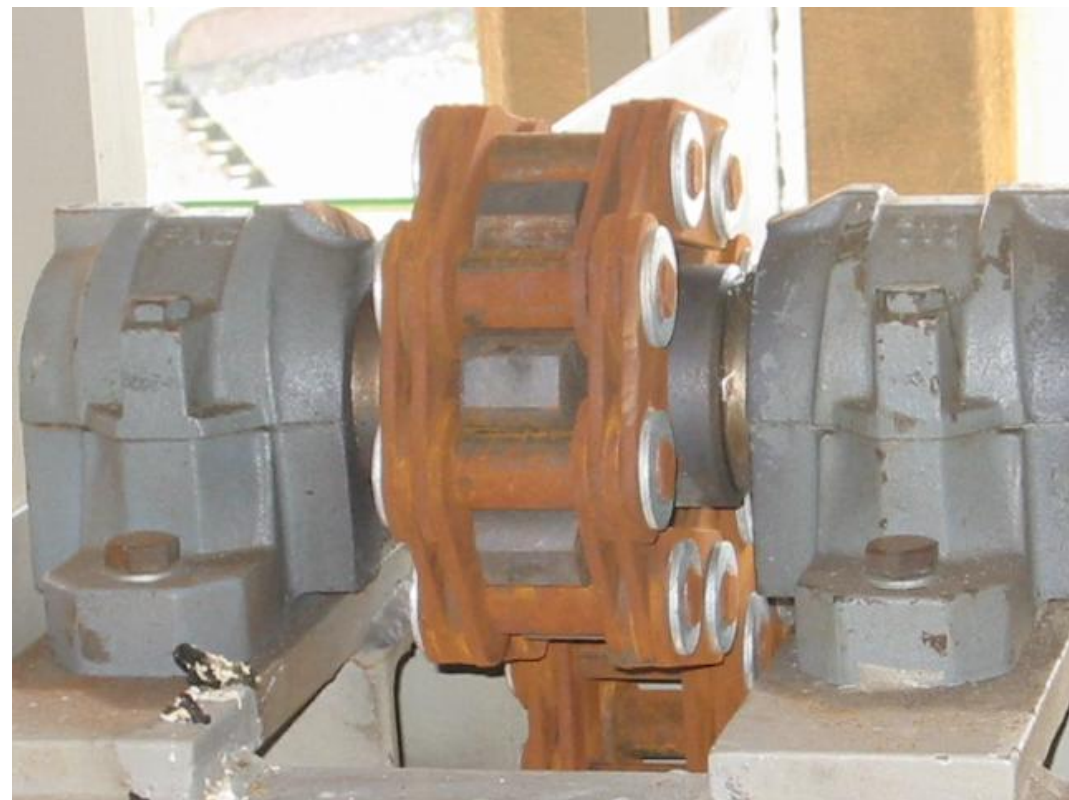
**vista sul lato dove avrebbe dovuto essere installato l'accatastatore con la paletta di disimpegno**

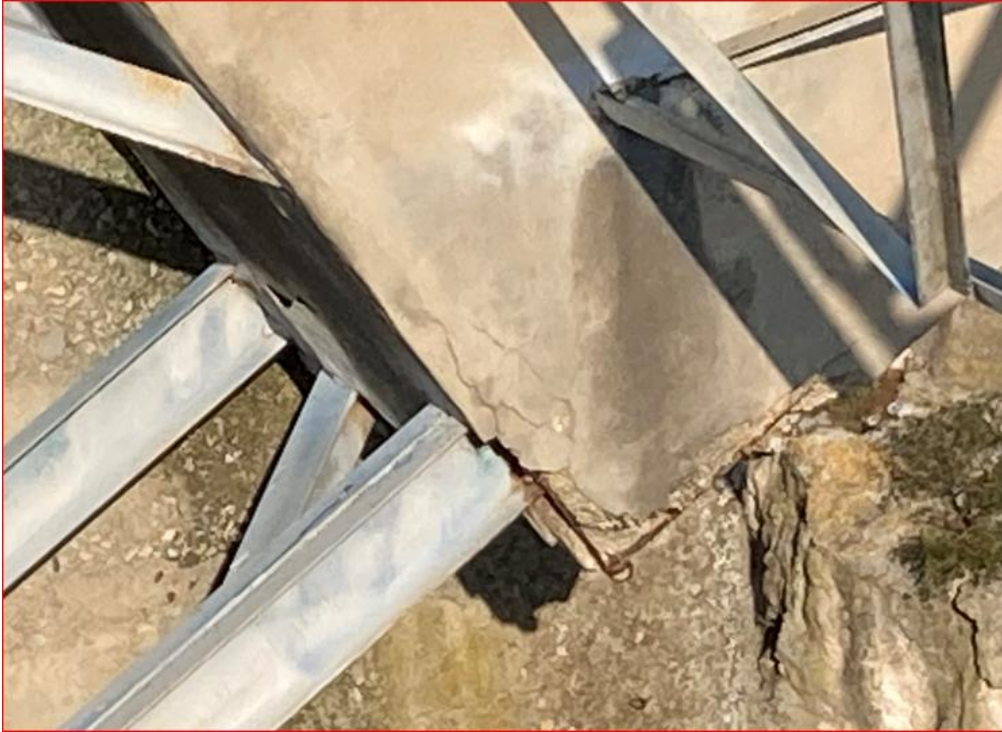
***degrado copriferro di contrappeso in cls di paratoia a settore: livello C***

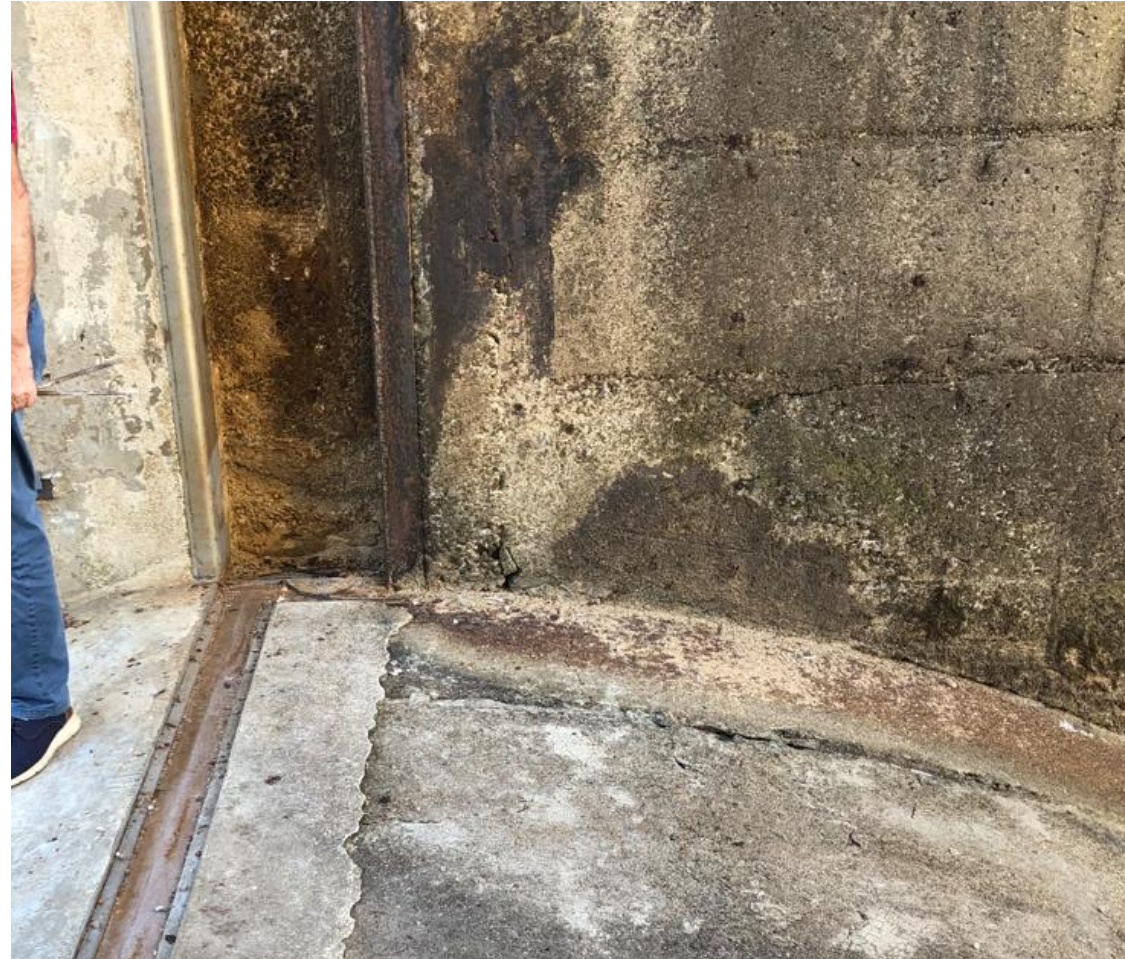
**scarico di superficie di una grande diga: gargame di soglia e laterale di paratoia piana su ruote (livello C)**

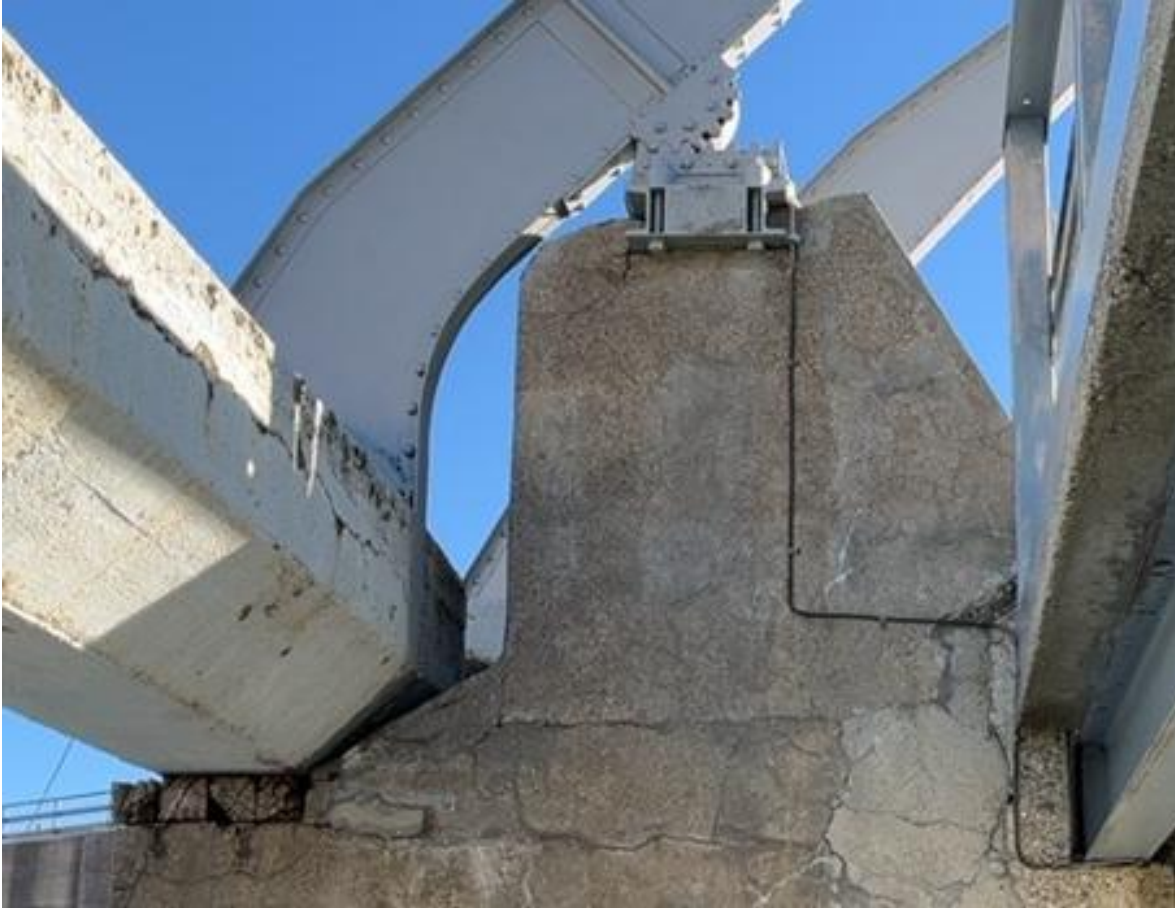
**Oltre all'appoggio in legno, che deve essere sostituito, si nota una serie di fessurazioni che devono essere eliminate.**

**degrado appoggi contrappesi e strutture di interfaccia con opere civili: livello B**
