REMTECH Esonda 16 Settembre 2026

*"La manutenzione delle infrastrutture idroelettriche:  
esperienze e nuove frontiere tecnologiche"*

*METODI DI CONTROLLO NON  
DISTRUTTIVO SULLE PARATOIE DELLE  
DIGHE*

*Ing. Michele Hirschler*

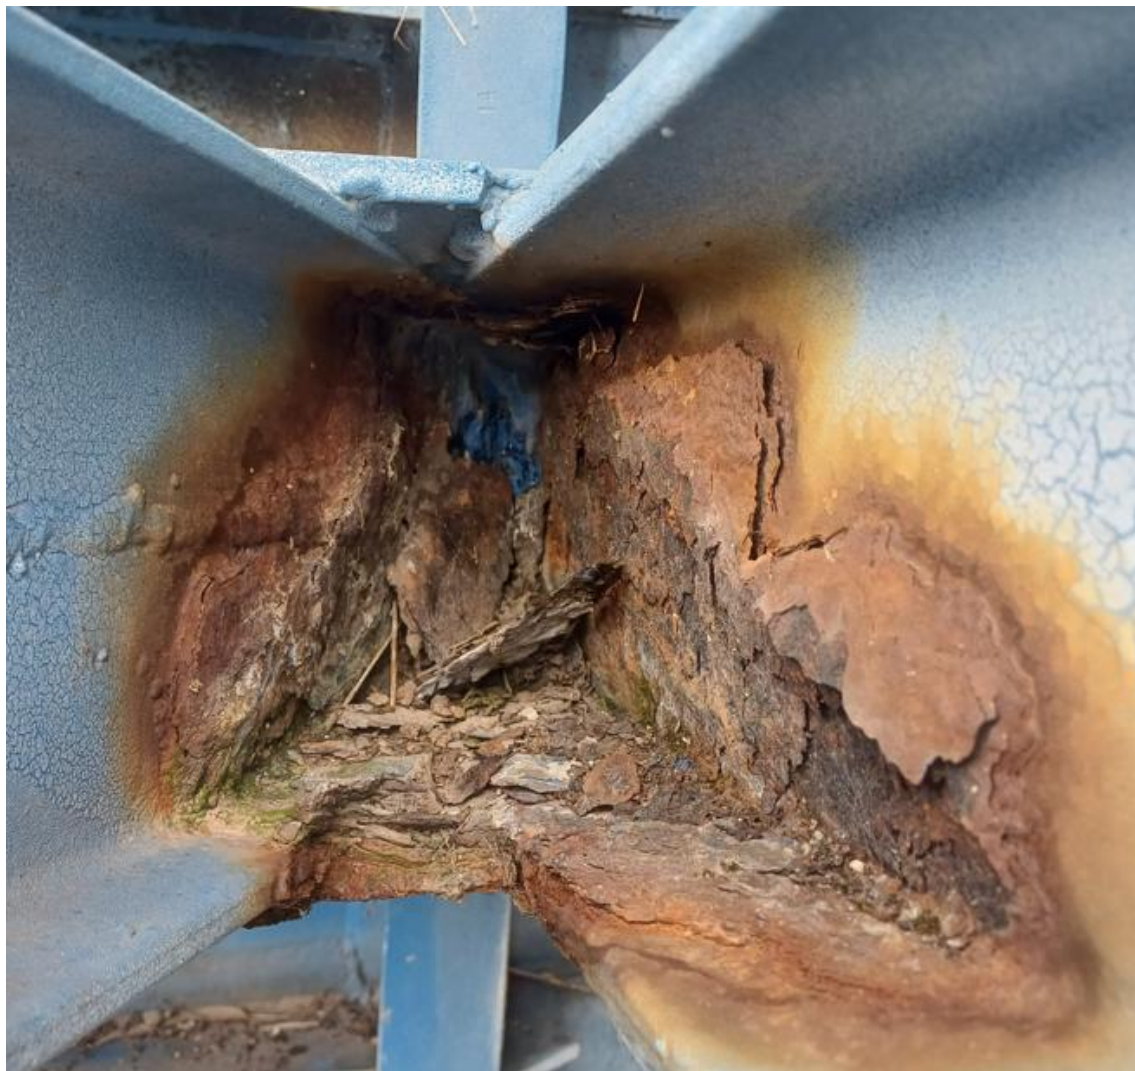
Si tratta dei nodi della struttura reticolare. La loro esposizione agli agenti atmosferici con paratoia in posizione di chiusura ha provocato un ristagno di acqua che, a sua volta, ha causato il degrado della protezione superficiale ed il conseguente degrado strutturale.
