**ITCOLD**

# **Comportamento sismico delle dighe in materiali sciolti: Case histories in altri Paesi**

**2026**

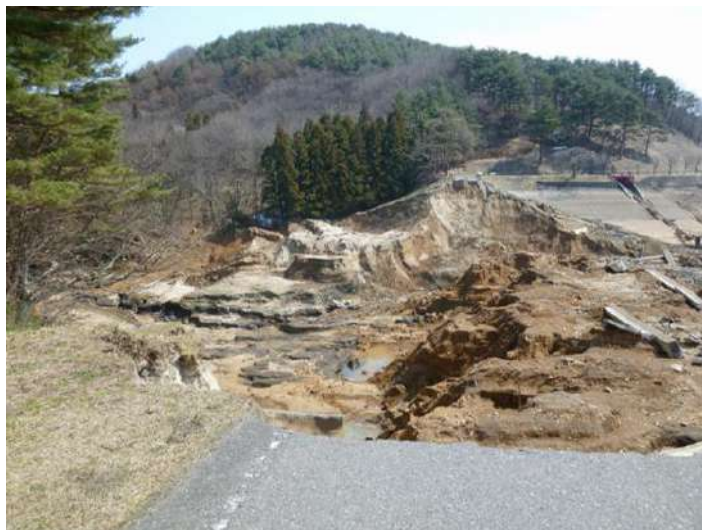
Alcuni esempi di danneggiamenti osservati sono illustrati in Figura 1. Tra i più recenti esempi di gravi danni riscontrati su dighe in materiali sciolti in occasione di eventi sismici si ricordano i danni rilevanti riscontrati alla diga di Zipingpu (anno del terremoto: 2008), costituita da una struttura in pietrame con paramento in calcestruzzo (CFRD) e interessata dalla rottura del manto di tenuta come mostrato nella Figura 1c, i danni alla diga di Coihueco (2010) interessata da elevati cedimenti verticali (Figura 1b) e alla diga di Fujinuma (2011), interessata da un cedimento elevato con successiva tracimazione e collasso della diga (Figura 2).

Figura 2 - Collasso della diga di Fujinuma (2011) [9].

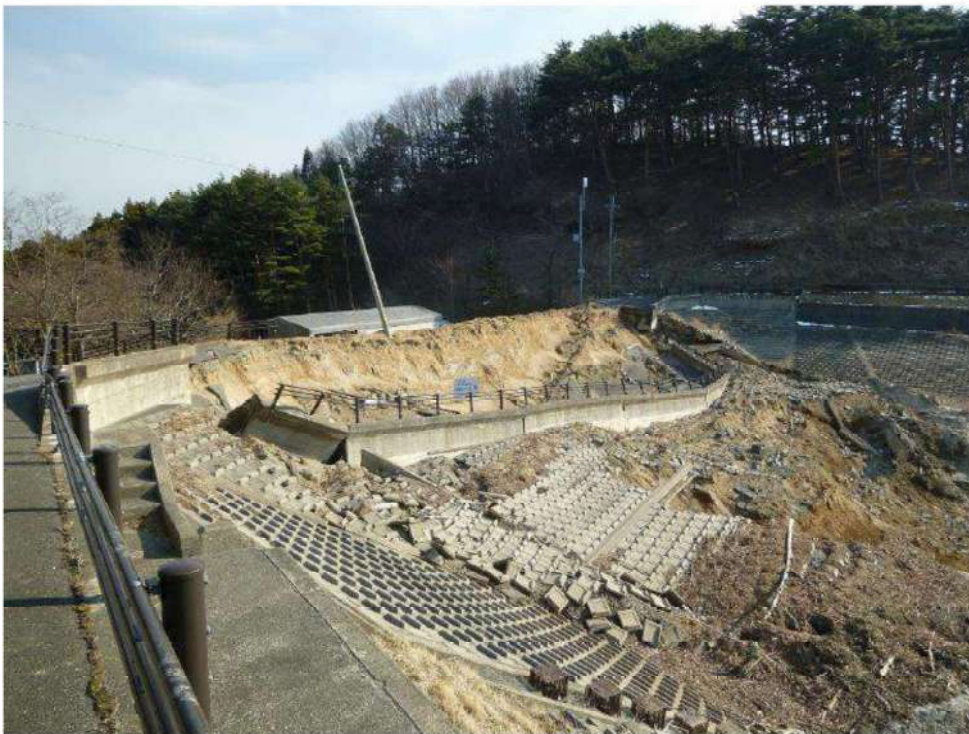
Fotografia dopo il collasso della diga di sella secondaria

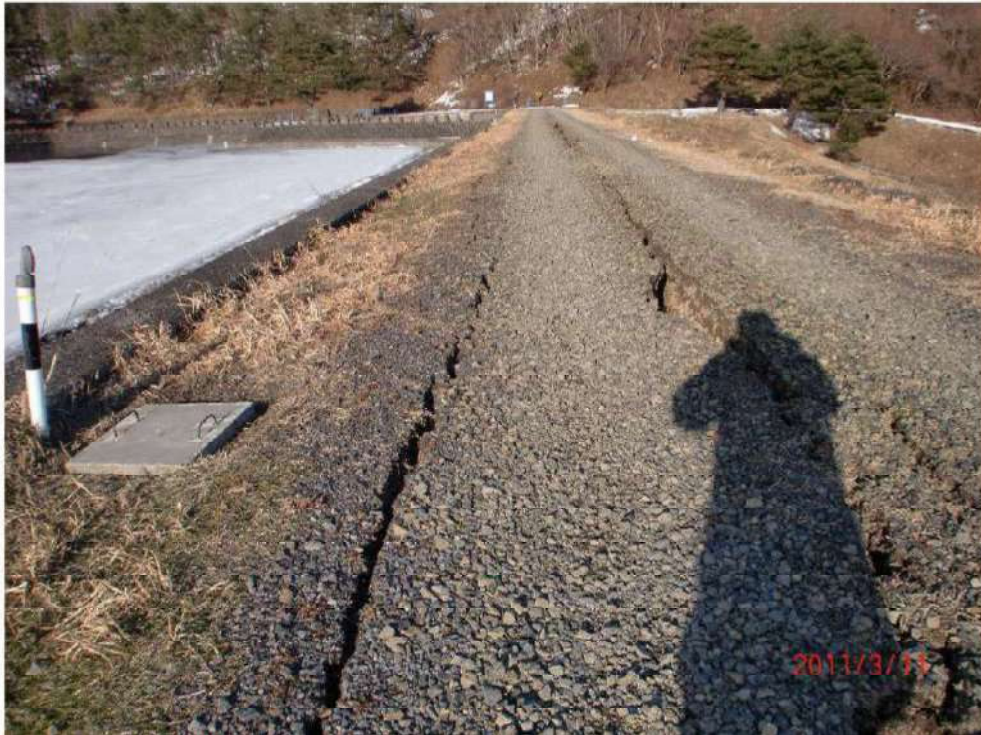
Nishigo Dam H=32.5m completed in 1955  
March 11, 2011 on the day

Fotografia della diga post terremoto

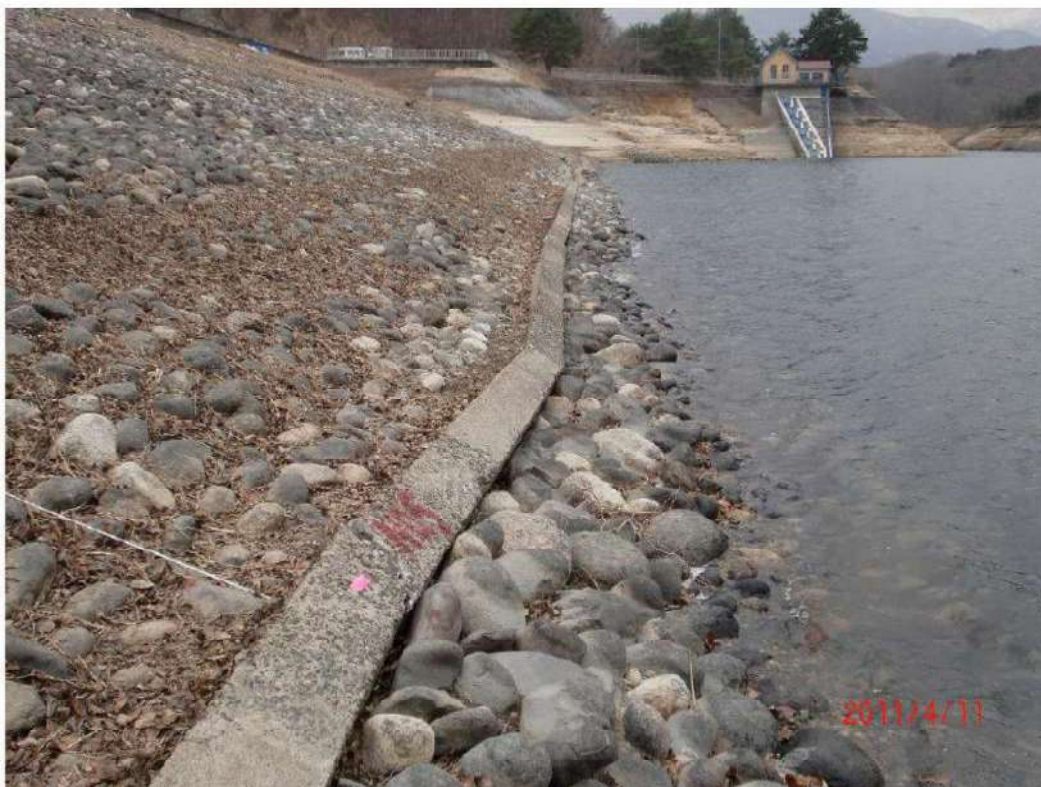
Nishigo Dam April 11, 2011  
one month after the event, drawdown of water

Fotografia della diga post terremoto

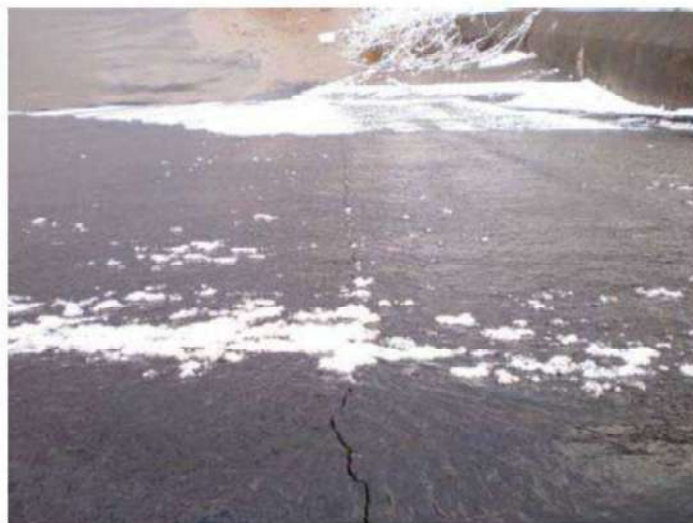
| <b>Provvedimenti adottati</b> | | Programmate parziali ricostruzioni del manto in asfalto danneggiato. |

Figure 7 Asphaltic concrete face of Minamikawa Saddle Dam

Photo 5. Cracking of the asphalt facing of the Minamikawa Saddle Dam.

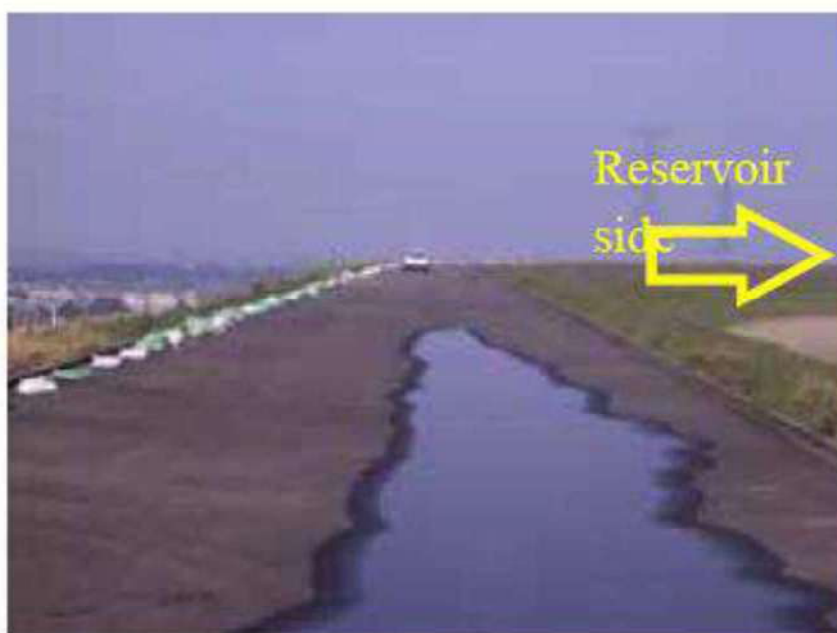
| <b>Danni riscontrati (o assenza di danni)</b> | | <p>Cedimenti significativi del corpo diga, fessure parallele all'asse della diga, liquefazione nelle sabbie, deformazioni da scivolamento superficiale.</p> <p>Massimo cedimento riscontrato nel nucleo centrale argilloso vicino alla sponda sinistra, stimato in circa 80 cm, ovvero pari a circa il 2% dell'altezza della diga.</p> <p>Causa del cedimento attribuita al rilascio degli sforzi ad arco vicino alle spalle, indotta dallo scuotimento sismico.</p> <p>Liquefazione limitata agli strati sabbiosi più superficiali a monte (entro i primi 3 m di profondità), probabilmente non adeguatamente compattati (upstream shell).</p> <p>La funzione di contenimento dell'acqua nel serbatoio non è stata compromessa.</p> <p>Non sono state osservate perdite o filtrazioni in corpo diga.</p> |

Inclinazione della pavimentazione sul coronamento

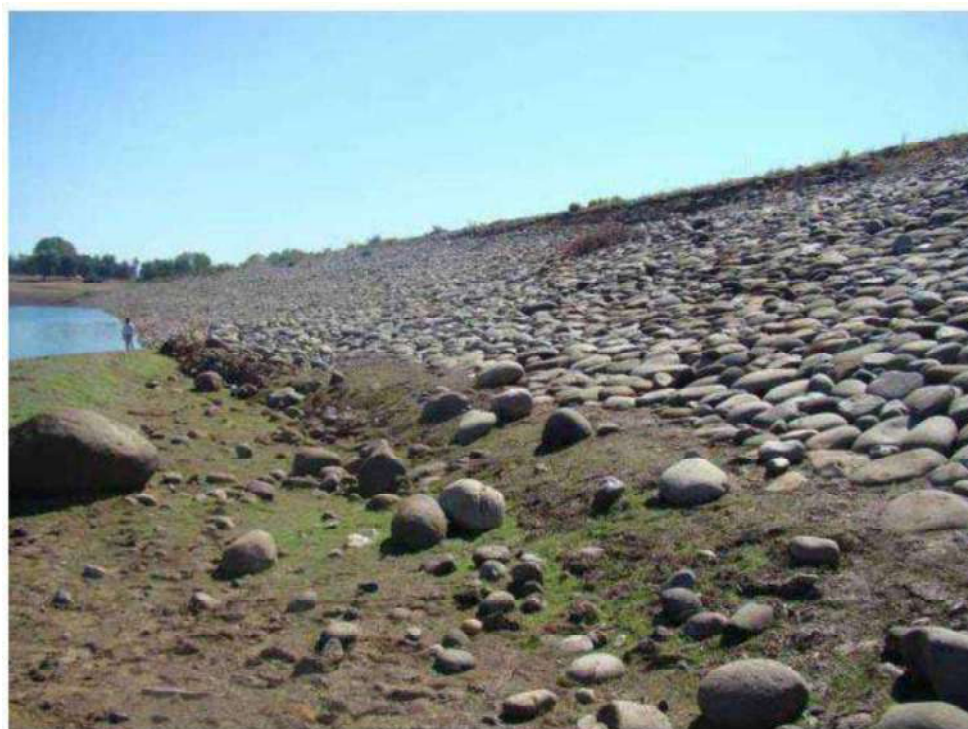
**Cedimento B – Situato a destra della parte più alta dell'argine (da Bray et al., 2010).**

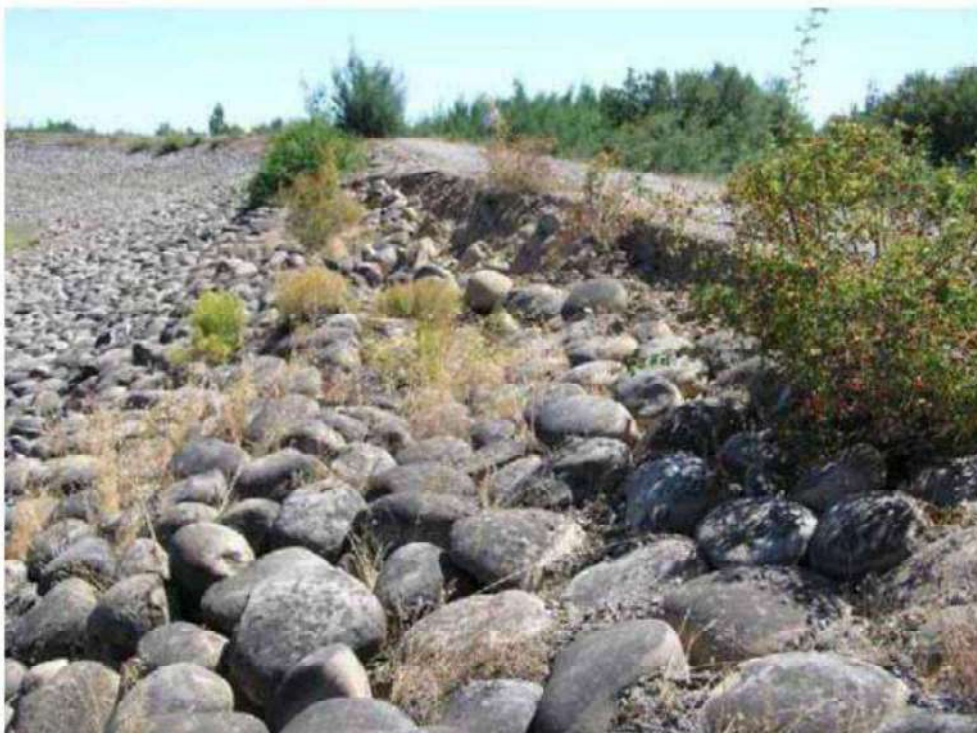
**Cedimento C – vista dal lato destro dell'argine (da Bray et al., 2010).**

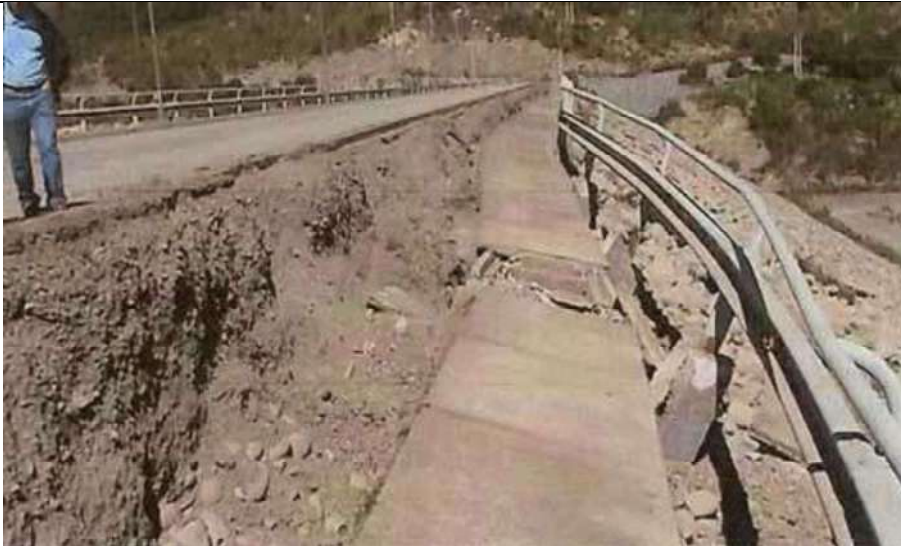
| <b>Danni riscontrati (o assenza di danni)</b> | | <p>Un condotto elettrico posizionato in corrispondenza della cresta sul lato di valle ha subito spostamenti di 2m in orizzontale e 1m in verticale ma gli inclinometri posizionati lungo il paramento di valle non hanno riportato deformazioni dovute al terremoto.</p> <p>Il resto della diga ha subito spostamenti minori dell'ordine dei 10cm.</p> <p>Fessurazione trasversali lungo la cresta avevano uno spessore massimo di 1cm che scompariva già alla profondità di 3m.</p> <p>Non ci sono stati rilevanti misurazioni nei piezometri di Casagrande posti sulla diga.</p> |

**Spostamento del condotto elettrico in cresta (Noguera, 2010)**

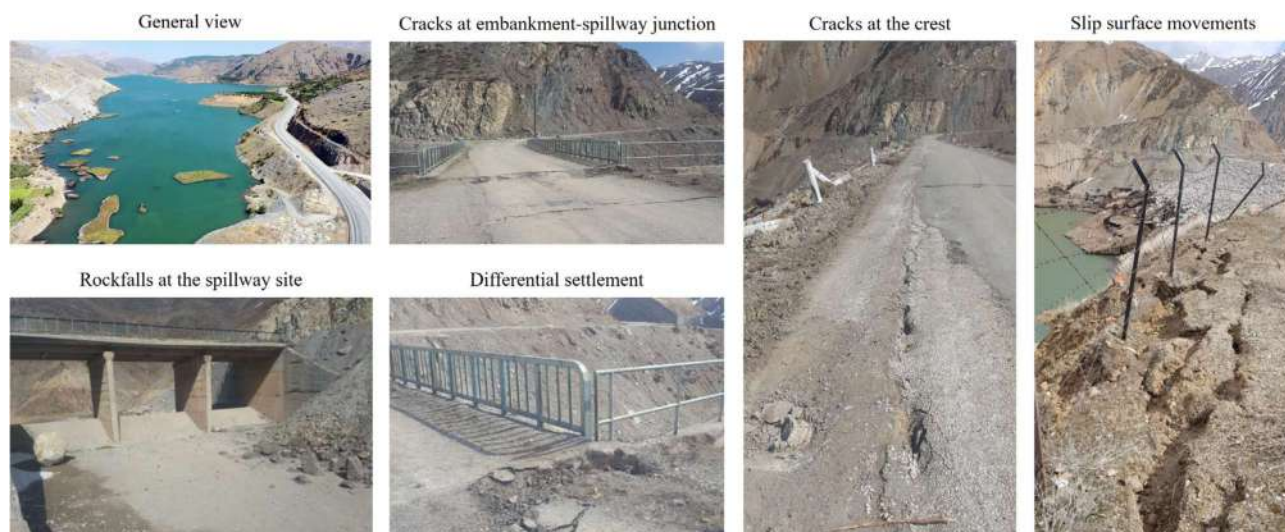
**Immagini varie dell'opera e dei danni riscontrati**
