REMTECH Esonda 16 Settembre 2026

*"La manutenzione delle infrastrutture idroelettriche:  
esperienze e nuove frontiere tecnologiche"*

*METODI DI CONTROLLO NON  
DISTRUTTIVO SULLE PARATOIE DELLE  
DIGHE*

*Ing. Michele Hirschler*

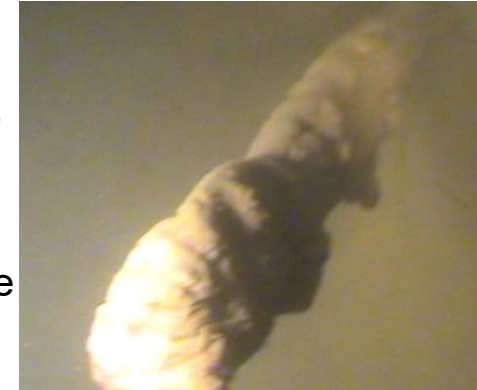
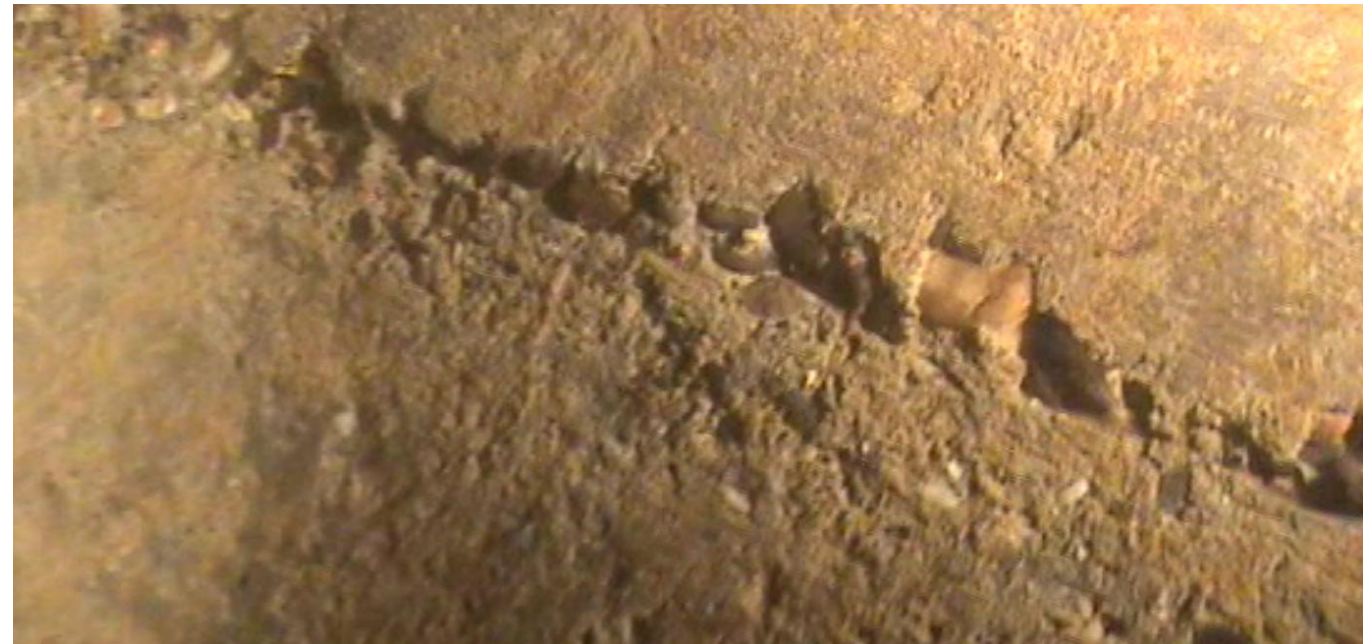
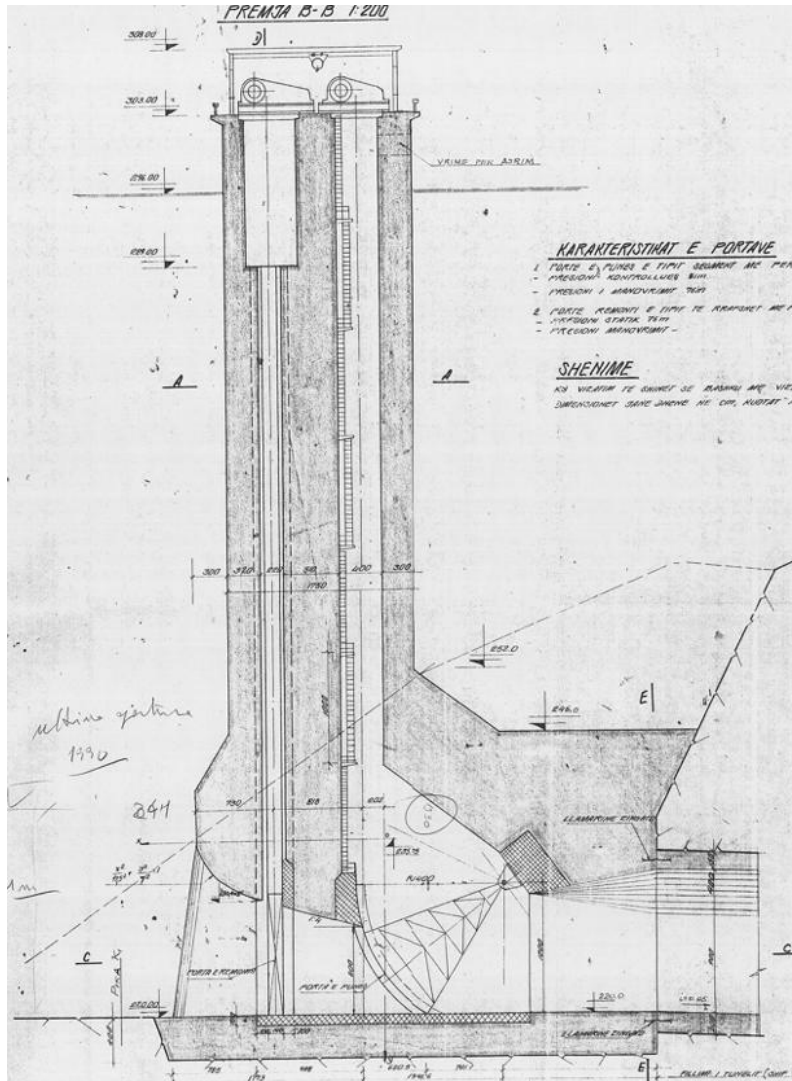
## RIPRESA SUBACQUEA

L'ispezione è stata eseguita 20 anni fa con lo scopo di verificare lo stato delle strutture immerse a oltre 70 m di profondità; con la tecnologia disponibile è stato eseguito un filmato che, grazie alla discreta visibilità, ha consentito di raggiungere l'obiettivo della ispezione consistente nella valutazione del degrado delle opere civili.

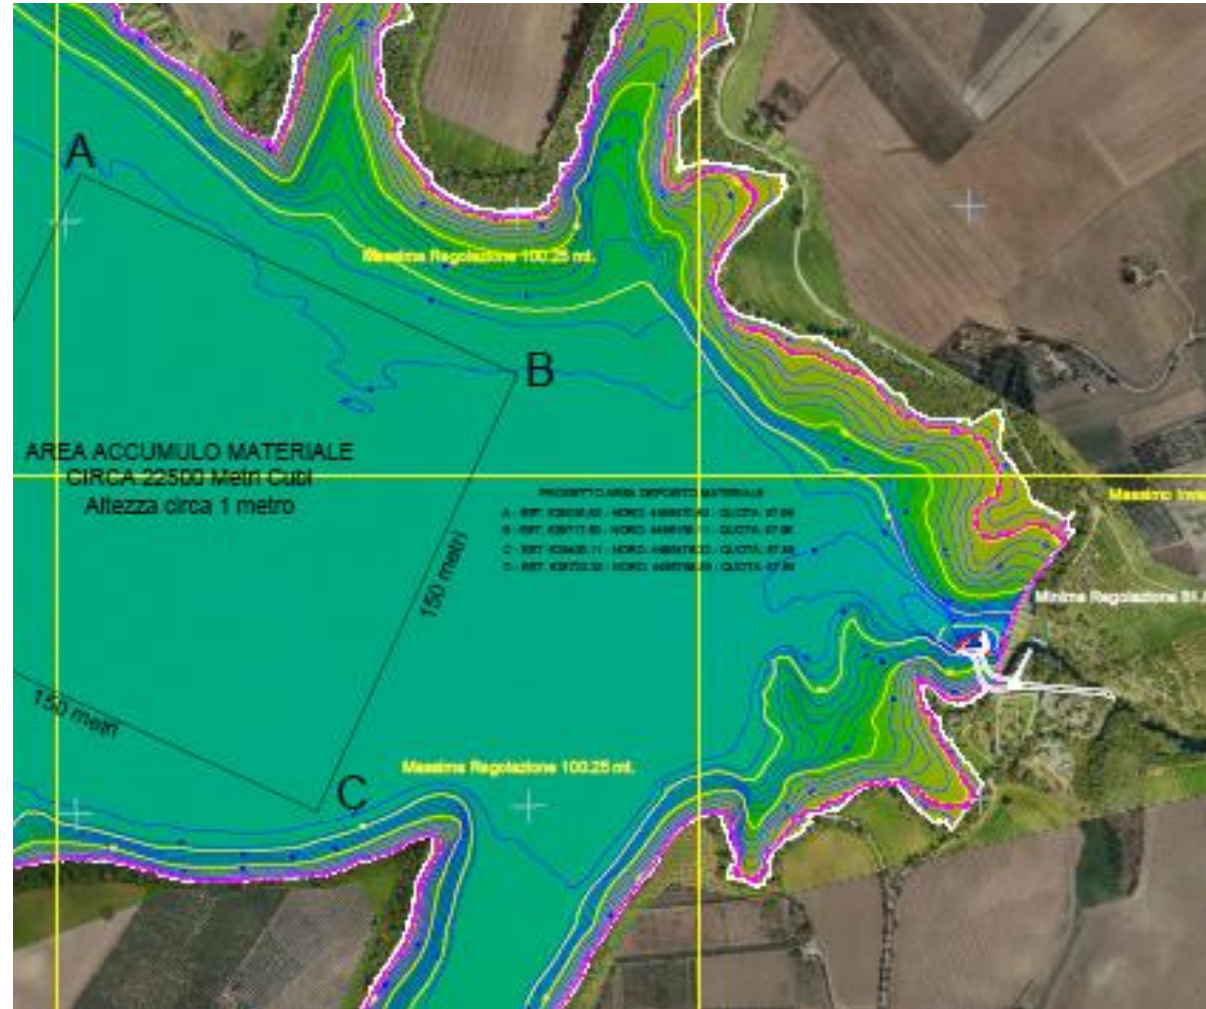
**L'immagine a destra si riferisce all'indagine effettuata per individuare le zone dove depositare il materiale dragato dalle aree antistanti l'imbocco di uno scarico di fondo.**

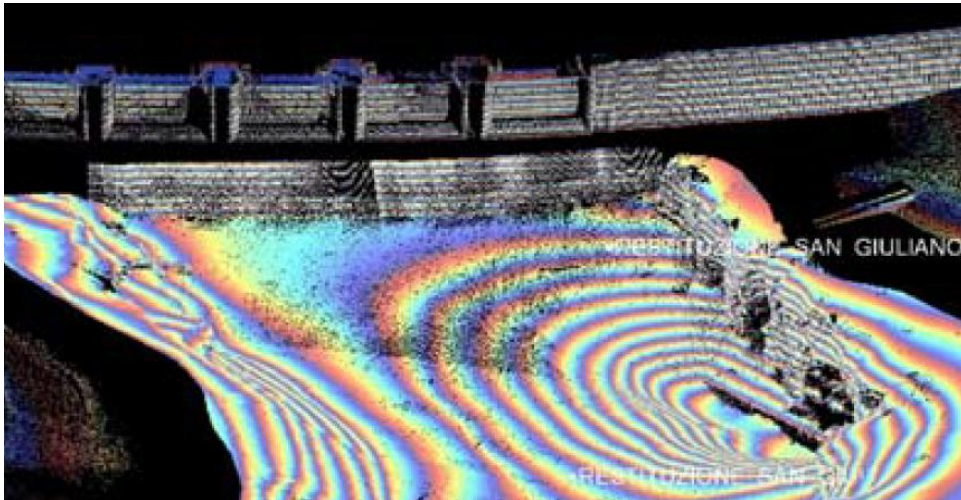
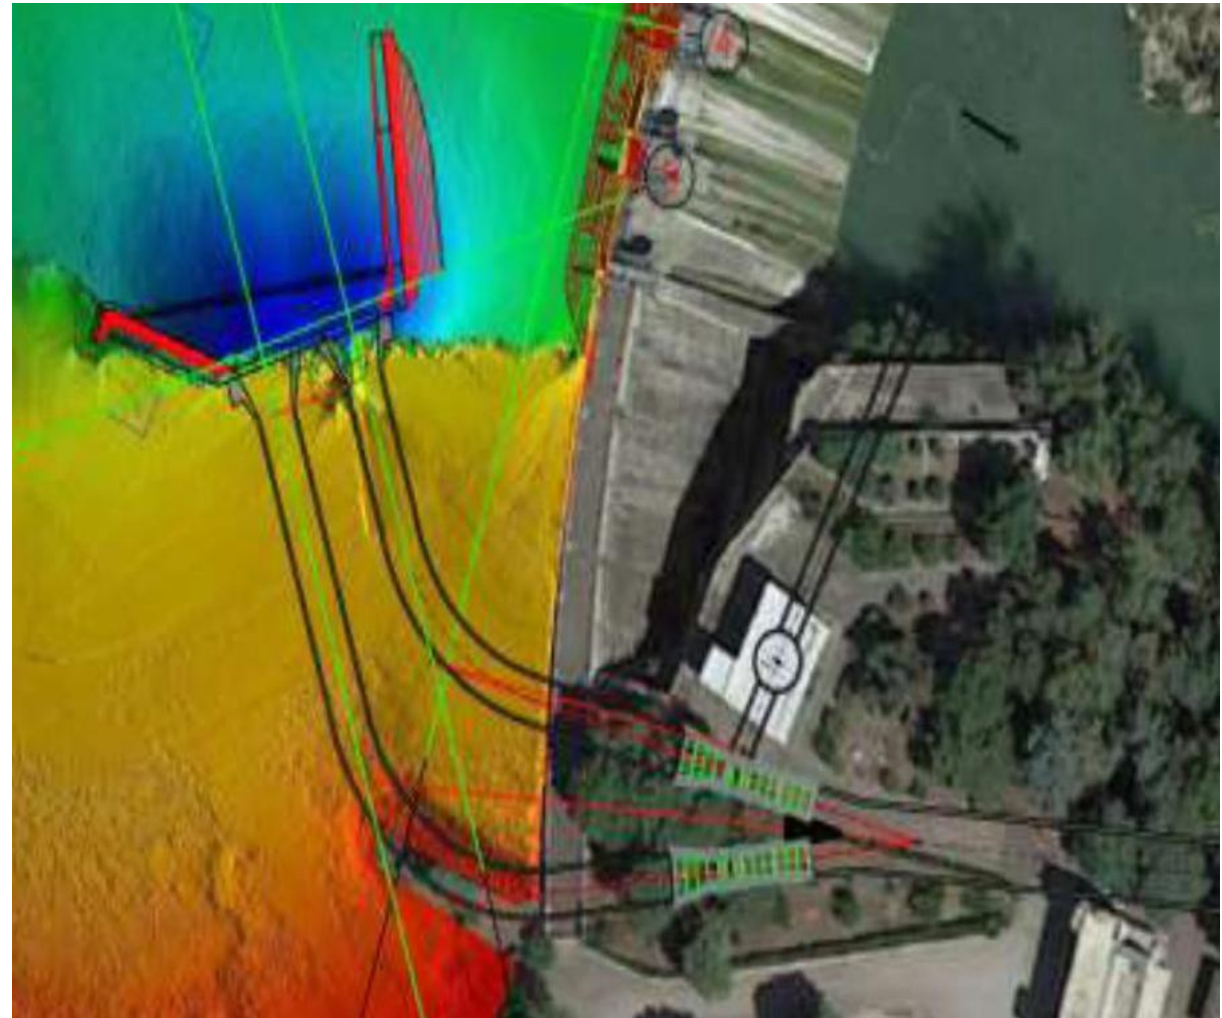
**Le immagini si riferiscono alla ricostruzione delle aree di intervento per le attività di manutenzione straordinaria ad uno scarico di fondo.**

Dopo il dragaggio, i rilievi saranno ripetuti e il nuovo scenario costituirà la zona di intervento per accedere in sicurezza agli organi di fondo.

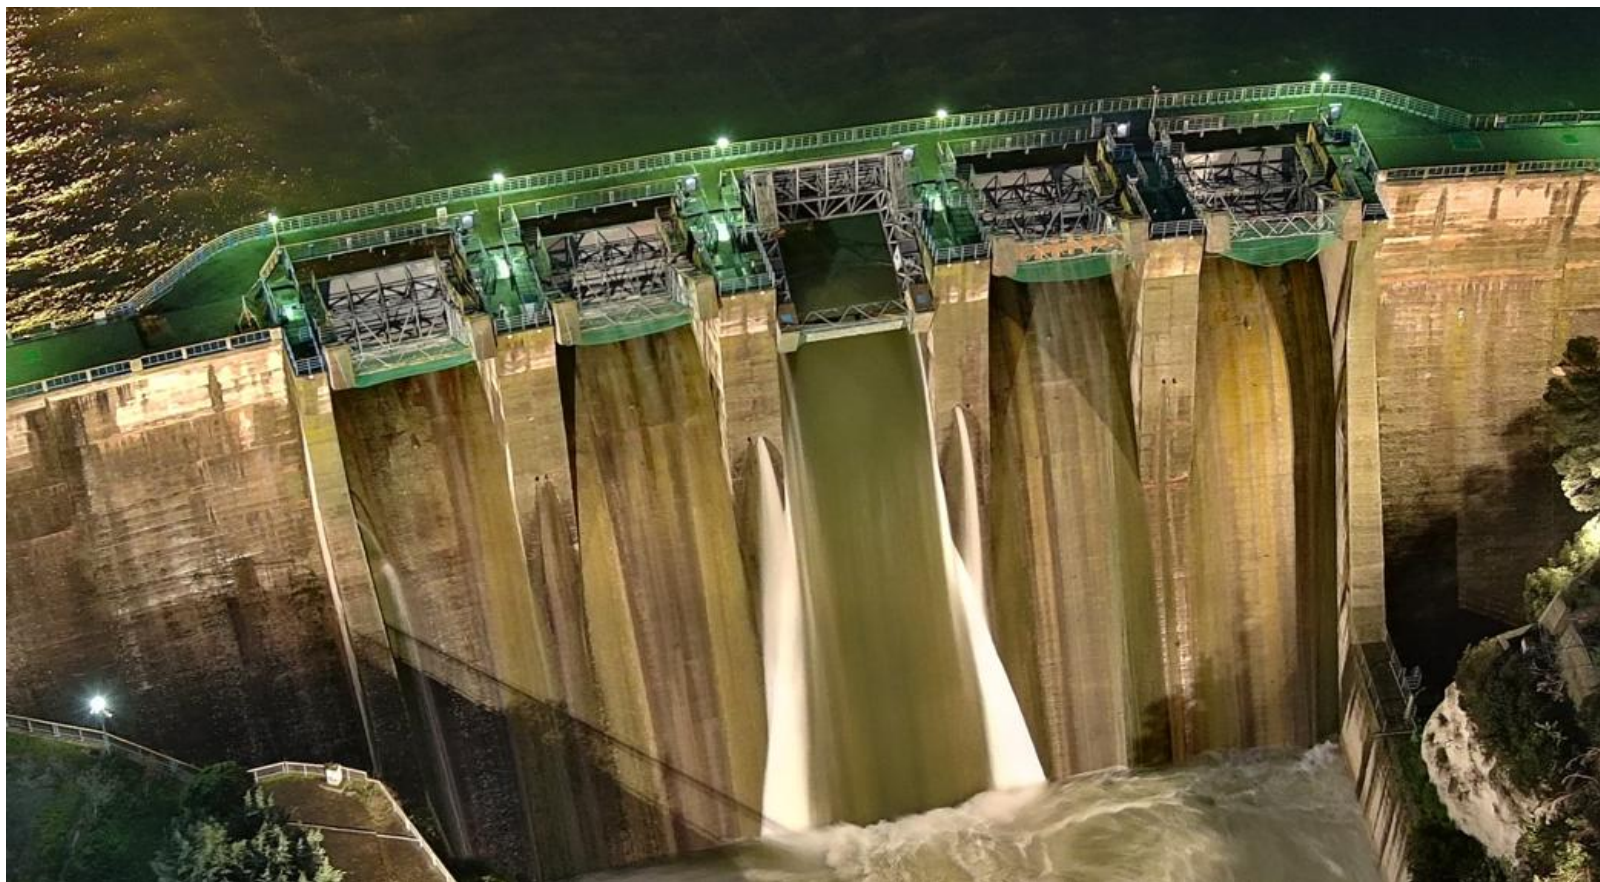
## SOSTITUZIONE TENUTE E CONTROBATTUTE FISSE

L'evento dell'aprile 2026 ha consentito di verificare la validità funzionale dell'intervento

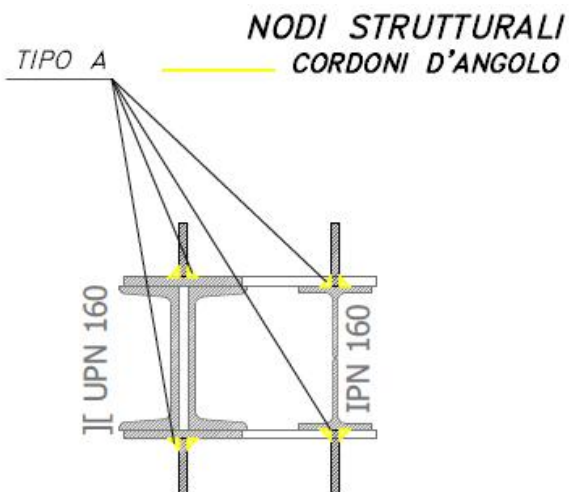
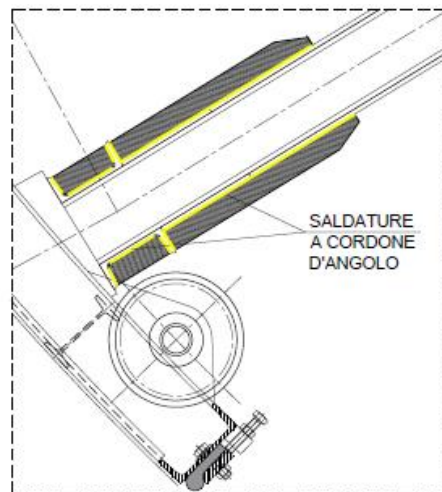
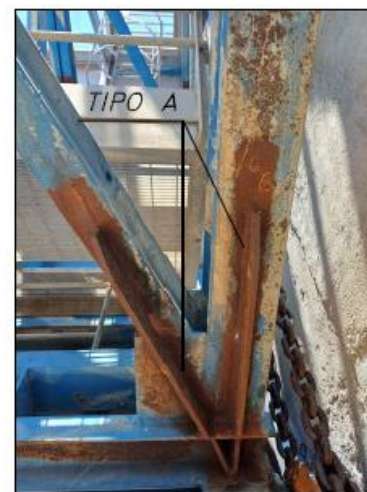
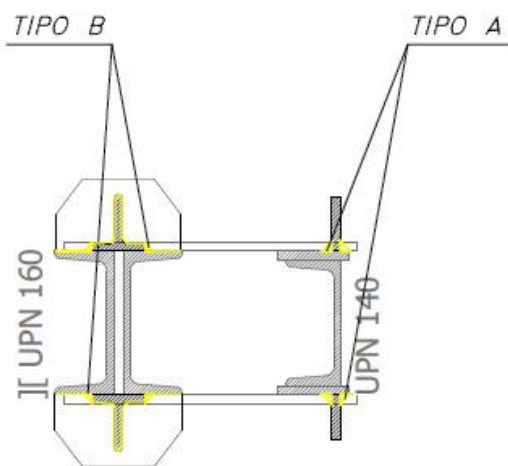
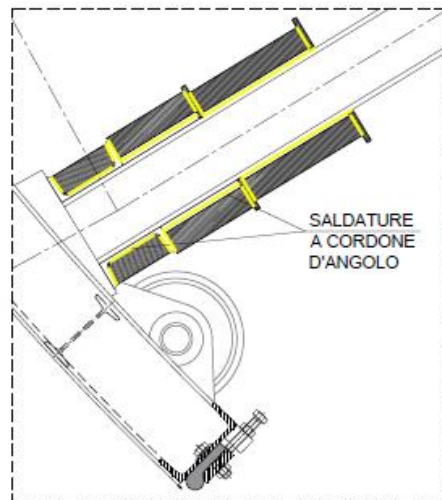
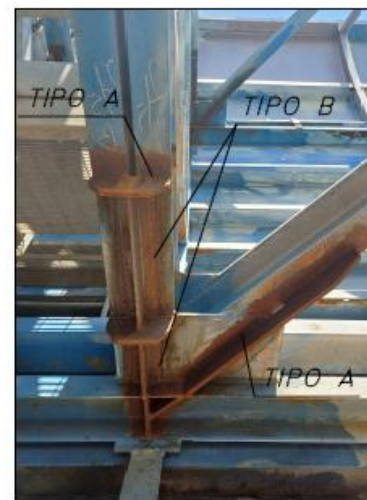
CND nodi strutturali

Si tratta dei nodi della struttura reticolare. La loro esposizione agli agenti atmosferici con paratoia in posizione di chiusura ha provocato un ristagno di acqua che, a sua volta, ha causato il degrado della protezione superficiale ed il conseguente degrado strutturale.

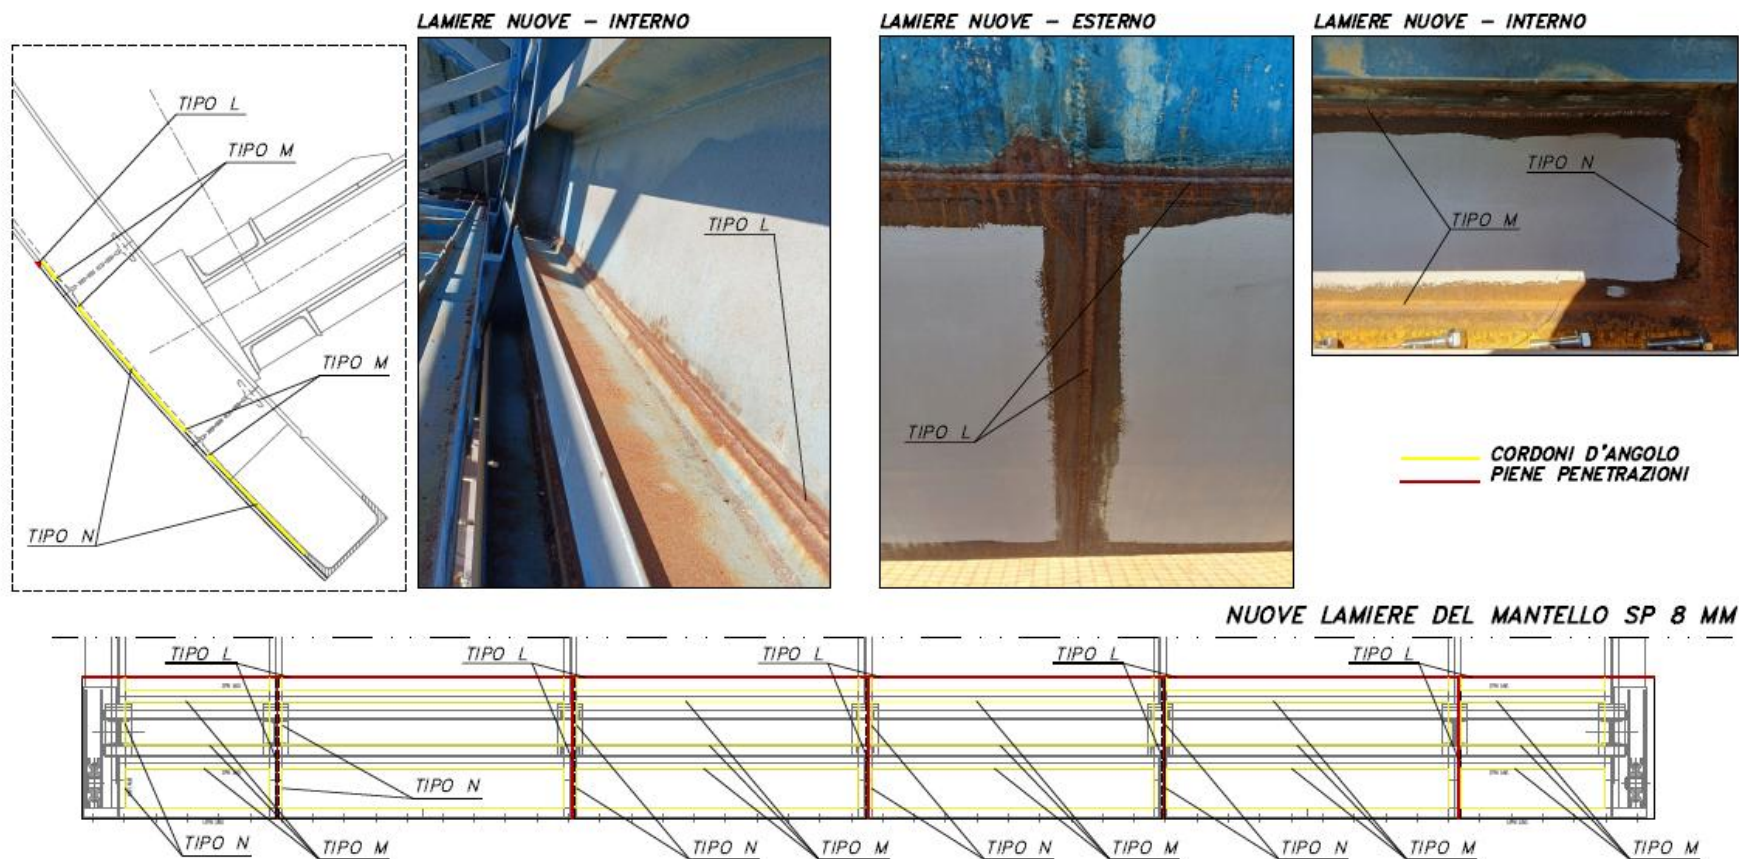
CND  
rilamieratura  
struttura  
mantello

Sulle strutture ammalorate sono state effettuate misure degli spessori residui del mantello con strumenti US; dove è stata rilevata una riduzione di spessore o una difettosità superficiale diffusa, si è provveduto alla sostituzione di ogni componente.

Per tutti gli interventi di ripristino strutturale la classe di esecuzione è stata la EXC4 secondo la norma EN 1090-2
