Remtech Esonda 20 settembre 2023

*Esperienze operative di rimozione di sedimenti*  
*Ing. Albergo Gianfranco*

*Thetis Costruzioni S.r.l.*

## DIGA DI VIZZE – ALPERIA GREEPOWER S.R.L.

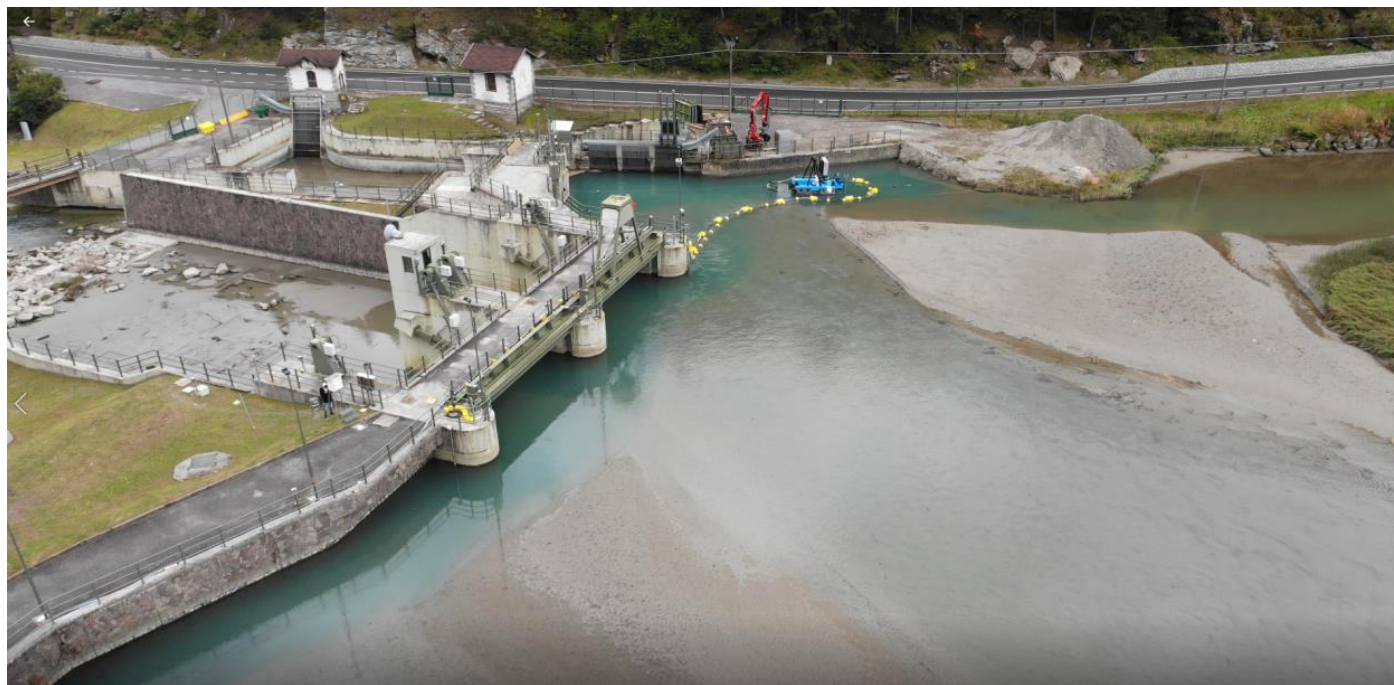
La particolarità di questo intervento risiede nell'utilizzo di una attrezzatura completamente elettrica impiegando un sistema dragante DRP 60 munita di pompa EL60H e disgregatore jet-ring alimentato da una seconda pompa. L'alimentazione dell'attrezzatura avviene mediante generatore elettrico con motore diesel collocato in prossimità del coronamento.

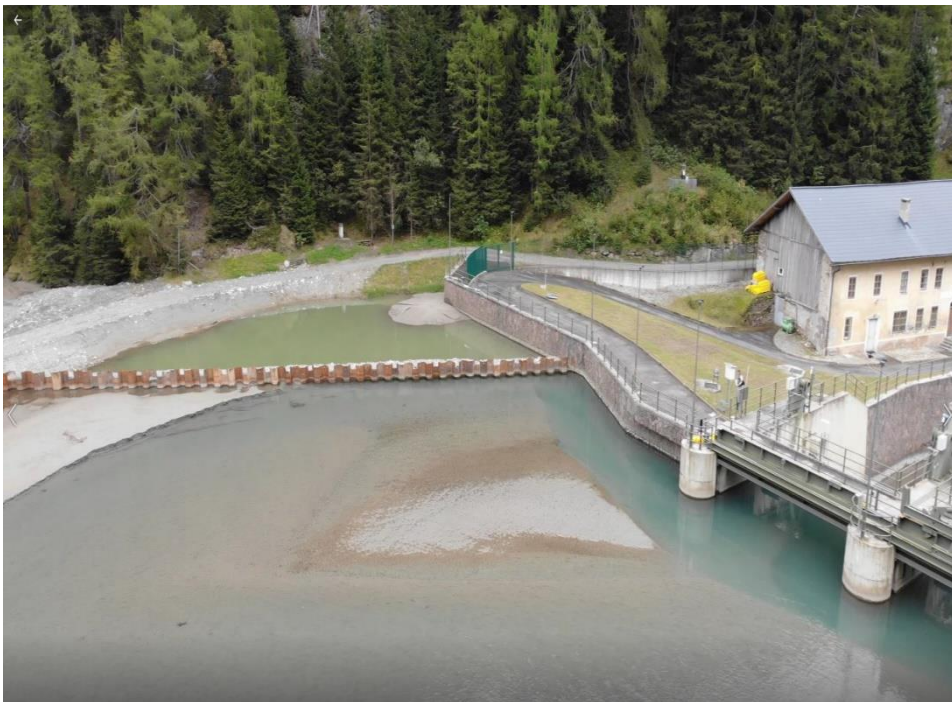
L'aspetto fondamentale di gestione del materiale rimosso risiede nel fatto che la miscela acqua-sedimenti viene fatta refluire all'interno di un palancolato metallico realizzato dall'Ente in sponda sinistra, realizzando così una cassa di colmata.

Il palancolato presenta una serie di stramazzi che consente alla parte liquida di rientrare nel bacino, lasciando la parte solida sabbiosa sedimentare all'interno della cassa di colmata.

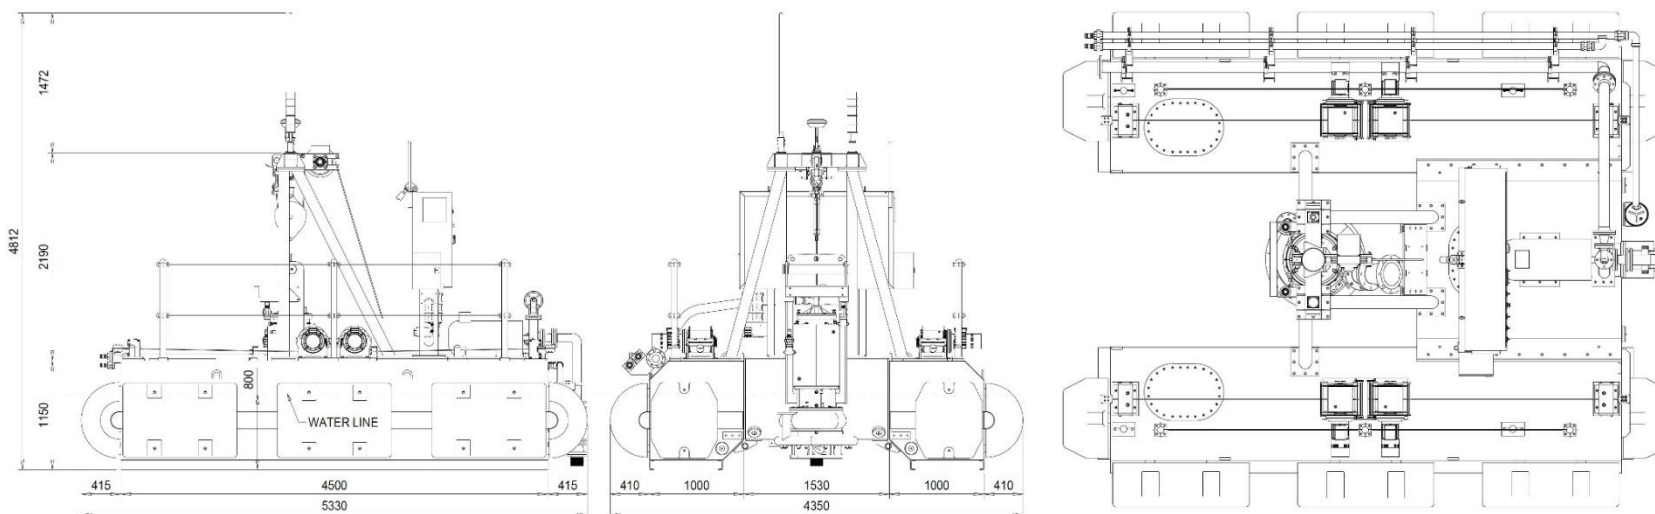
Il sistema dragante DRP 60 è costituito da un catamarano in cui due moduli laterali galleggianti sono collegati da un terzo modulo che ospita la pompa di alimentazione del disgregatore jet-ring.

Lateralmente sono disposti 4 argani elettrici per lo spostamento del pontone mentre un argano centrale gestisce la pompa agganciata ad un telaio metallico.

- Lunghezza 5,3 m
- Larghezza 4,3 m
- Altezza massima 4,0 m
- Pescaggio 50-60cm
- Peso 5700 kg

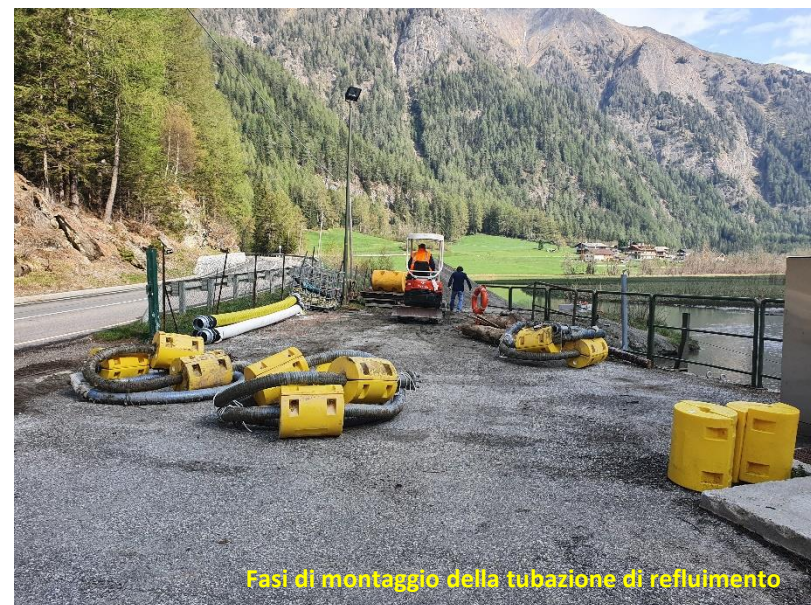
Fasi di montaggio della tubazione di refluentamento

La miscela acqua-sedimento viene convogliata attraverso una tubazione in PP PN 10 DN200 galleggiante per una lunghezza di circa 30 m per poi proseguire con una tubazione DN200 spiralata posta sul coronamento per una lunghezza di circa 40 m fino al punto di restituzione nella cassa di colmata.

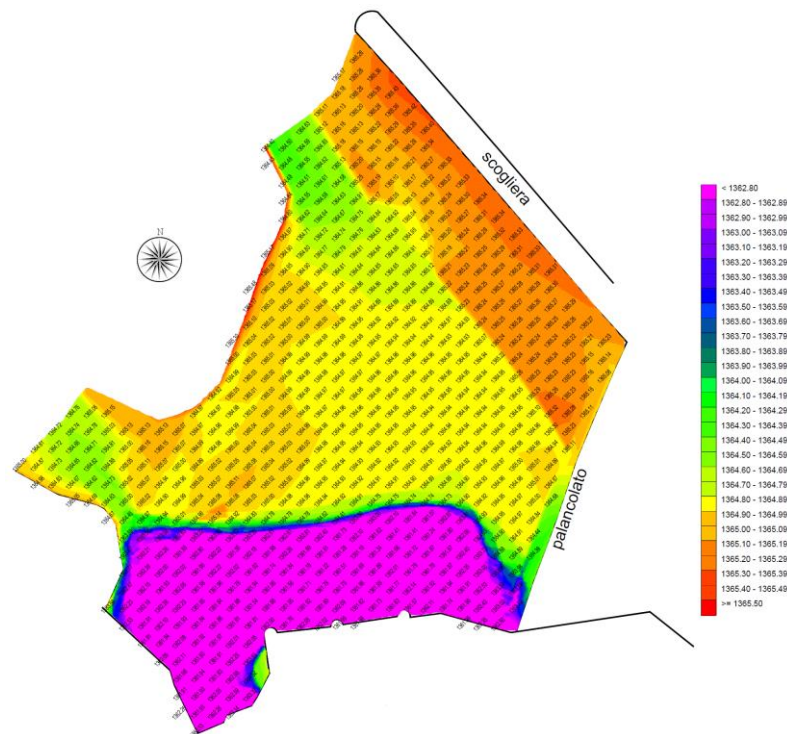
Rilievo batimetrico finale del 29-06-2022

Sono stati rimossi complessivamente circa 4000 mc di sedimenti in circa 40 giorni lavorativi con una produttività media di 100 mc/giorno di solido.

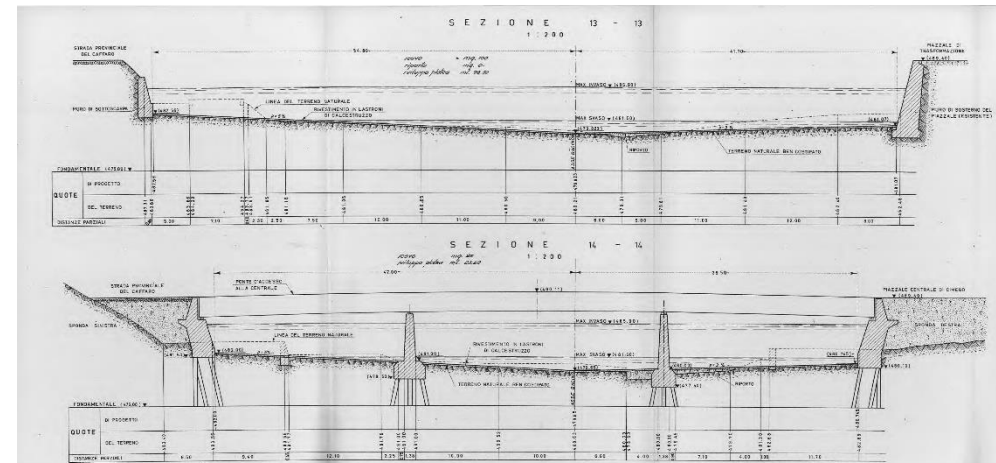
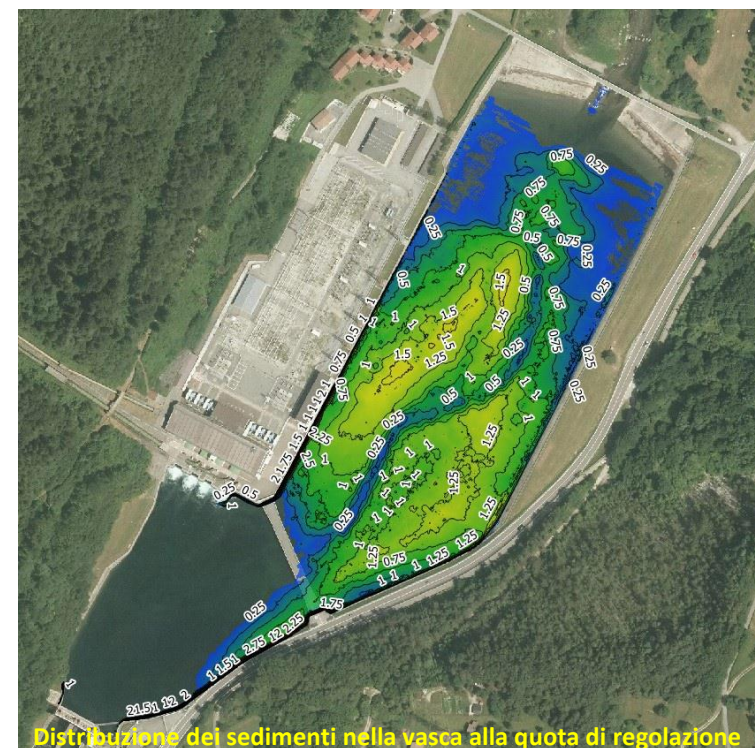
Distribuzione dei sedimenti nella vasca alla quota di regolazione

L'intervento di dragaggio, iniziato nel giugno 2023 e tuttora in corso, prevede la rimozione di circa 24.000 mc di materiale distribuito prevalentemente nella parte a monte del ponte che collega la centrale idroelettrica di Cimego con la SS 237 del Caffaro.

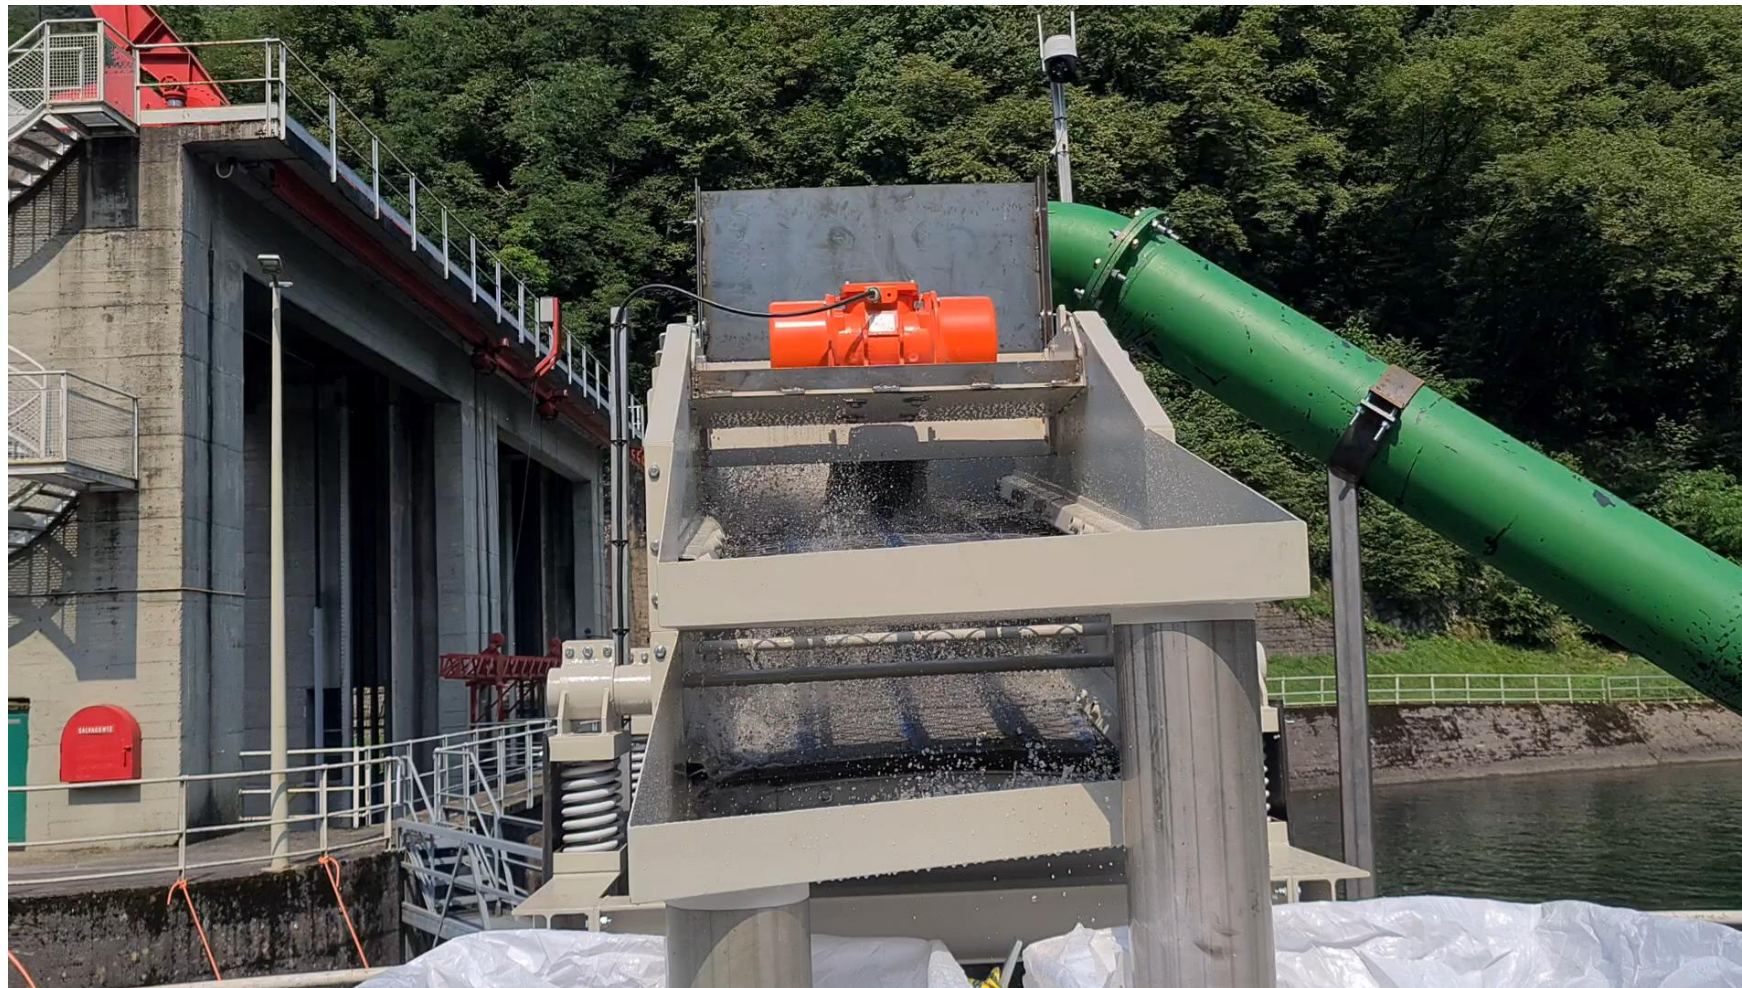
Tuttavia, al fine di limitare le dimensioni del materiale solido che raggiunge le pale della turbina, è stato predisposto un vaglio a due stadi che trattiene e seleziona i sedimenti di granulometria stoccandole all'interno di sacconi big-bag. Il materiale più fine (sottovaglio) confluisce all'interno di una vasca da cui, per caduta, viene rilasciato davanti le griglie di presa e da qui immesso nella galleria di derivazione. Il materiale di risulta dell'attività di vagliatura viene poi gestito secondo la normativa vigente.

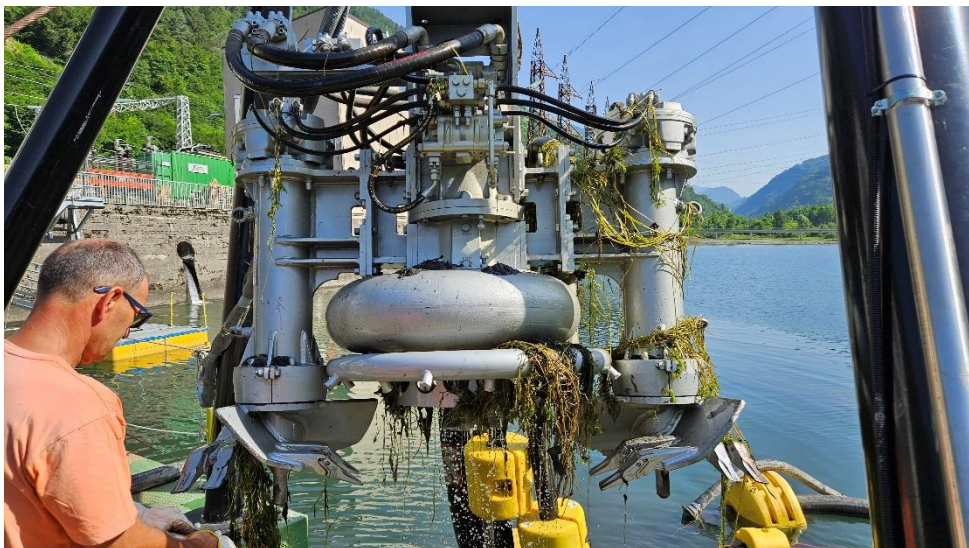
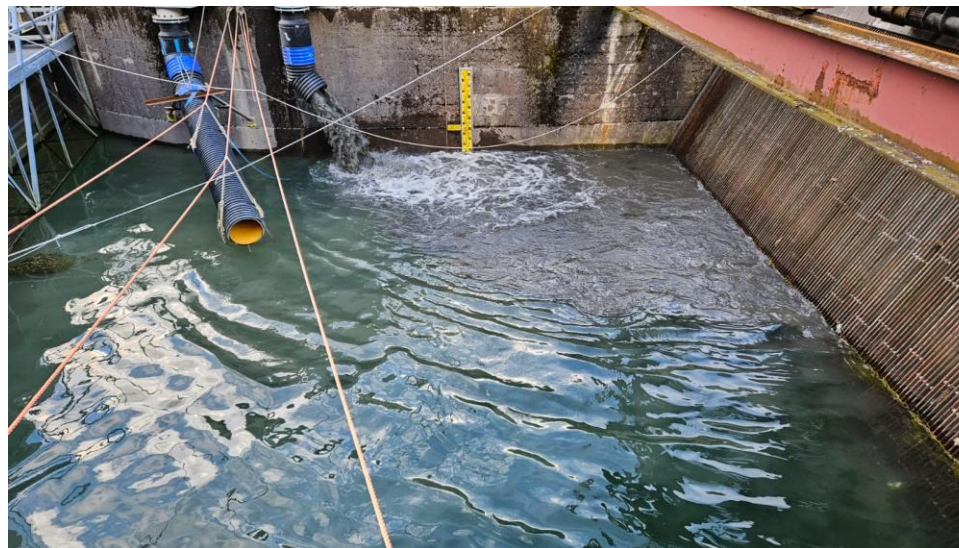
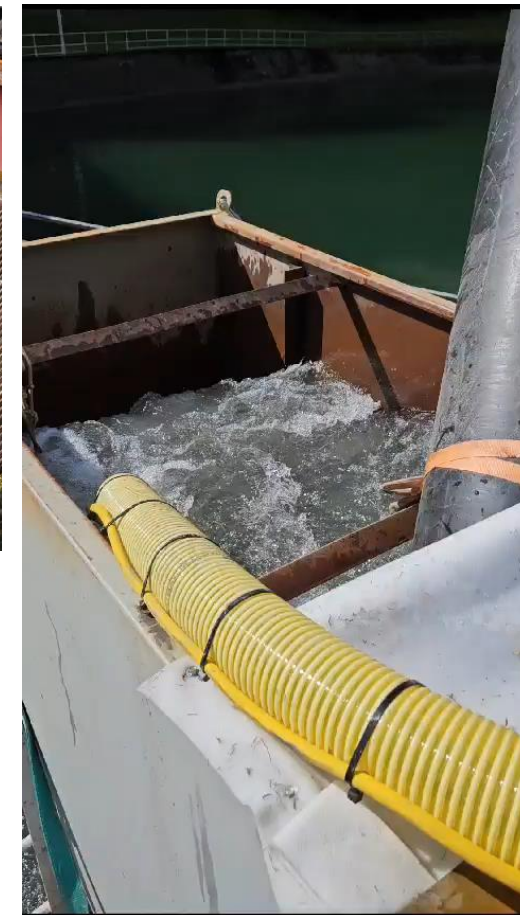
La presenza, all'interno della vasca, di materiale vegetale oltre a causare frequenti interventi di pulizia della pompa e dei disagregatori, ha richiesto l'installazione di una seconda vasca parallela al vaglio per evitare il rapido intasamento delle due maglie.

La miscela acqua-sedimento confluisce nella pre-vasca dove un setto a stramazzo, alto 1,2 m, impedisce al materiale ghiaioso grossolano di proseguire, mentre quello vegetale, più leggero supera lo stramazzo. Contestualmente una pompa convoglia la parte di miscela con presenza di materiale grossolano dalla prima vasca al vaglio dove avviene la separazione granulometrica e poi la restituzione della parte più fine, sabbia, verso le griglie di presa. Il sistema è attualmente in fase di taratura e collaudo.

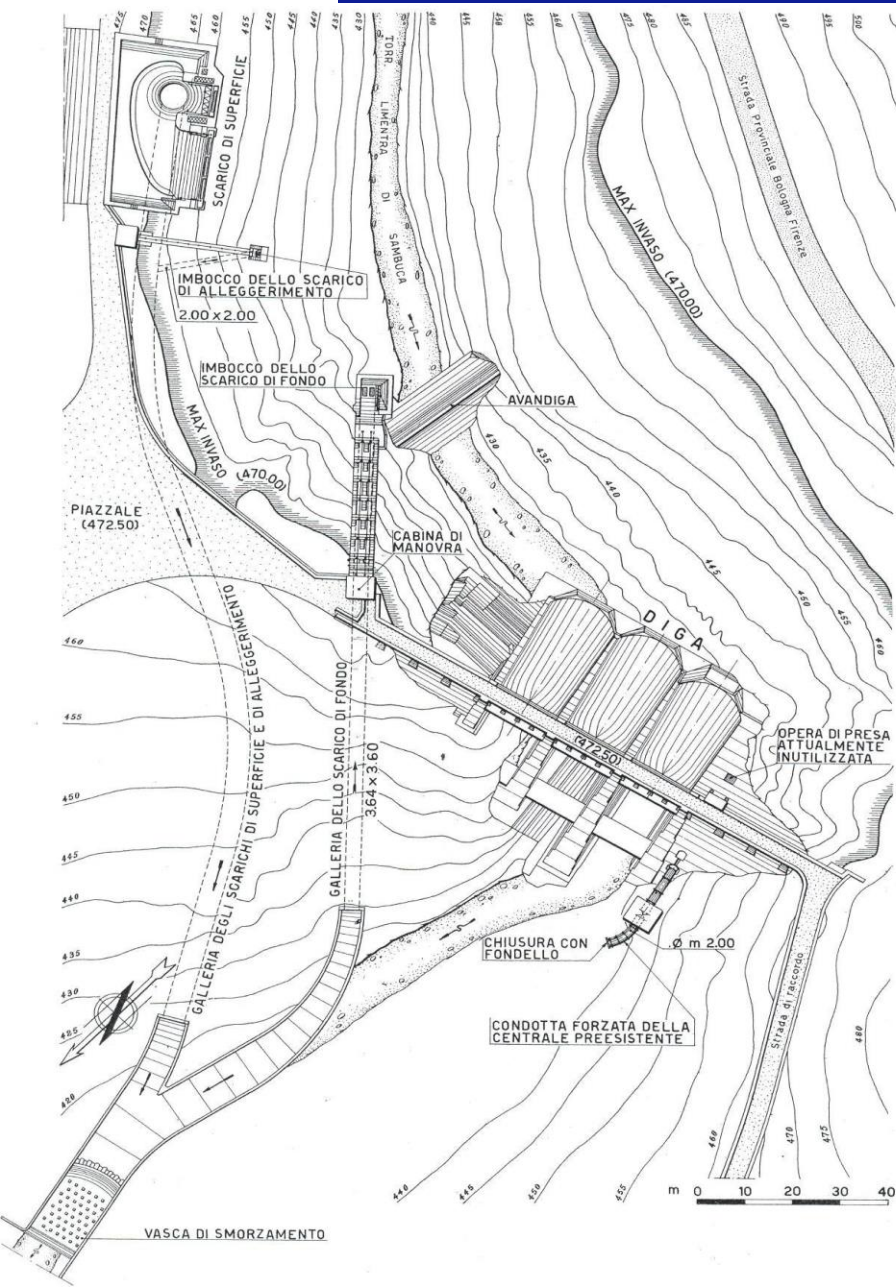
Lo scarico di fondo presenta una soglia di imbocco a 432,15 m s.l.m. ed un pozzo con soglia a quota 438,00 m s.l.m. L'accumulo di sedimenti è tale da ostruire completamente lo scarico, riempiendo il pozzo per uno spessore di circa 9 m fino ad una quota di circa 447 m s.l.m.

Per garantire stabilità al materiale scavato si è proceduto alla rimozione per cerchi concentrici realizzando un cono con pareti inclinate di circa 27° (1:2).

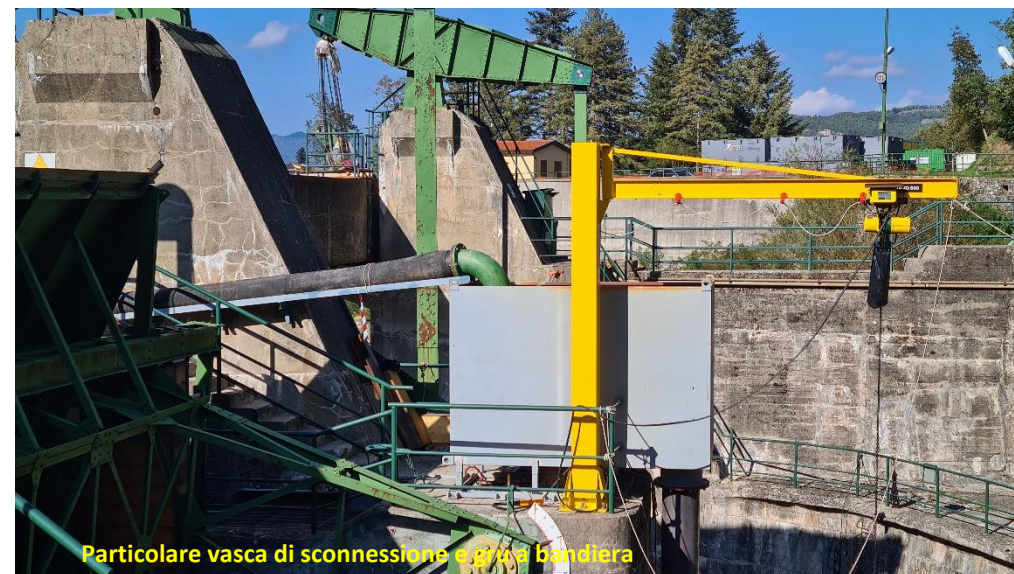
Particolare vasca di sconnessione e grua bandiera

La particolarità del cantiere risiede nel fatto che il materiale dragato viene pompato sulla sommità dello scarico di superficie all'interno di una vasca di sconnessione idraulica.

Da qui, per caduta, viene convogliato all'interno di una tubazione posta all'interno del pozzo dello scarico di superficie e successivamente all'interno della galleria.

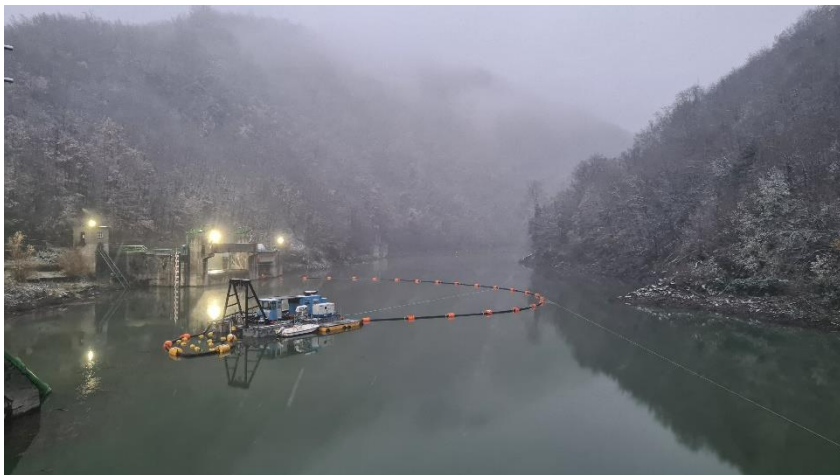
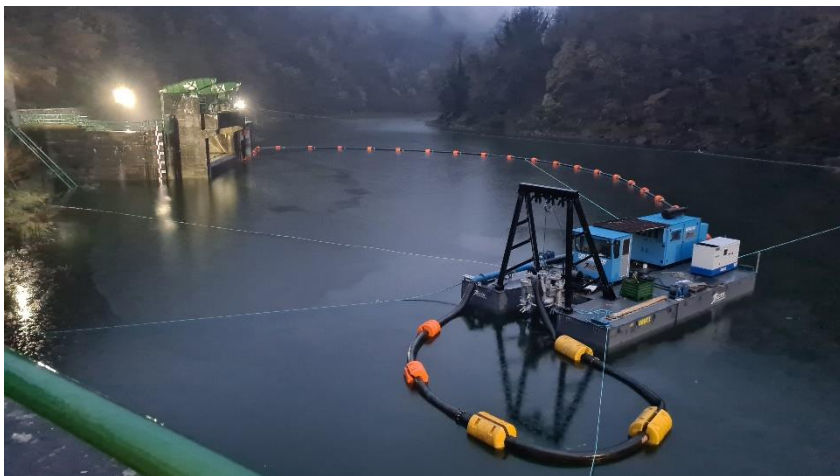
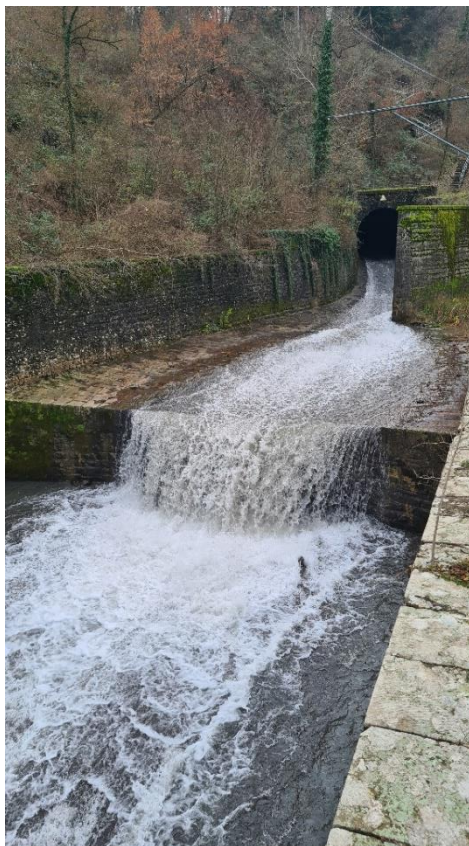
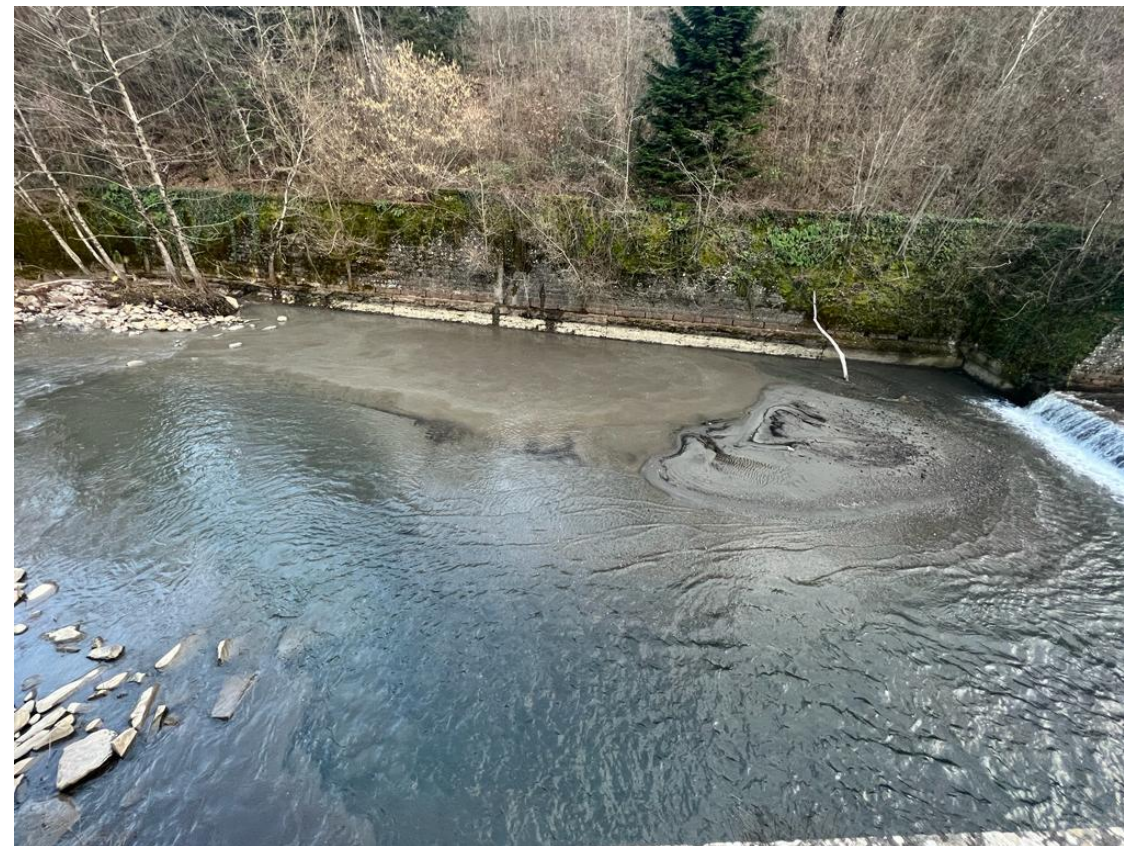
La tubazione di scarico in galleria è stata appositamente disegnata e realizzata in acciaio calandrato con un diametro di 400 mm e giunto a bicchiere conico.

Il materiale dragato viene dunque convogliato attraverso una tubazione galleggiante fino alla vasca di sconnessione e poi, per caduta, viaggia all'interno della galleria dello scarico di superficie fino alla confluenza con la portata di diluizione proveniente dallo scarico di mezzo fondo.
