**ITCOLD**

# **Comportamento sismico delle dighe in materiali sciolti: Case histories in altri Paesi**

**2026**

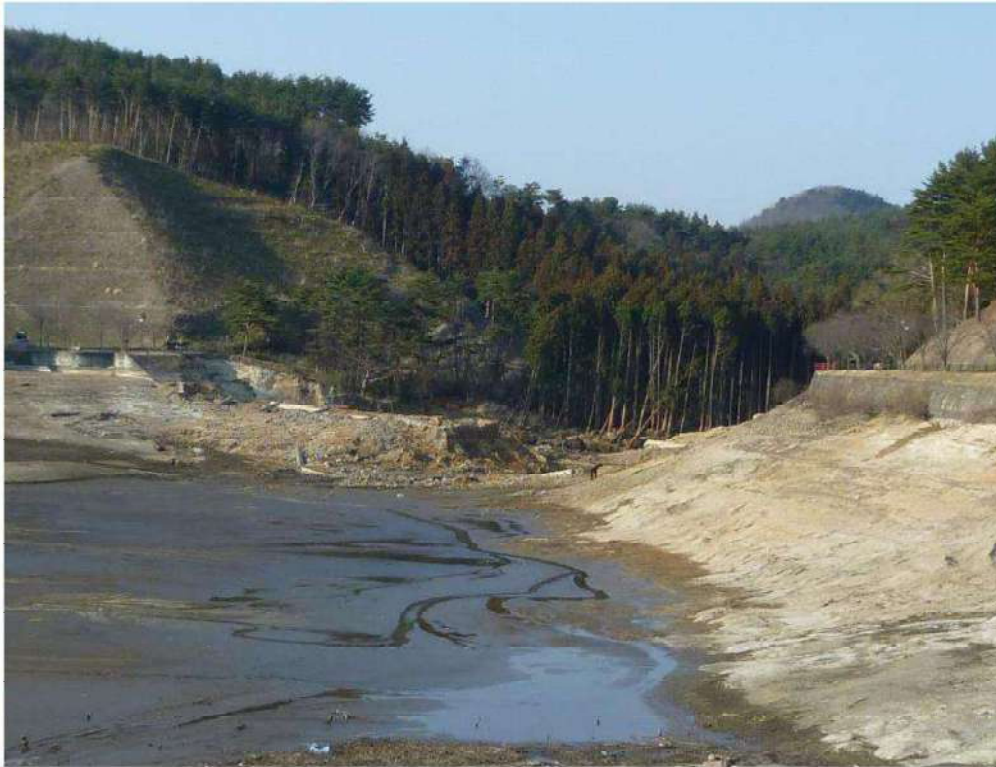
**Fotografia dopo il collasso della diga principale**

Looking towards right abutment

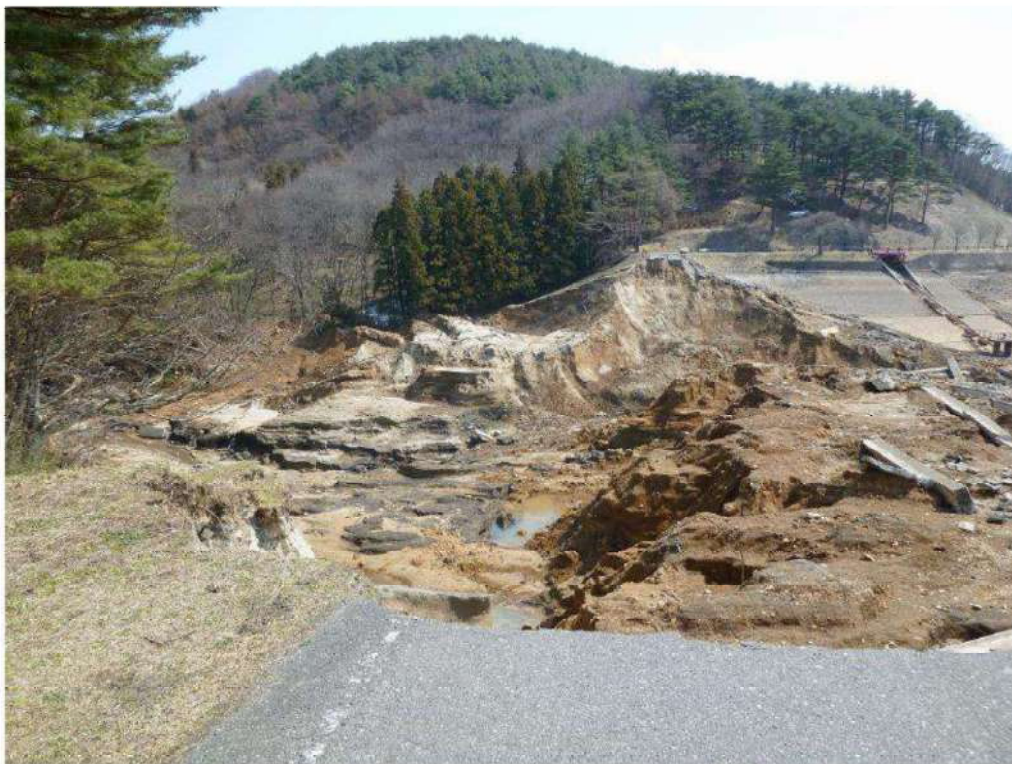
**Fotografia dopo il collasso della diga principale**

Right abutment

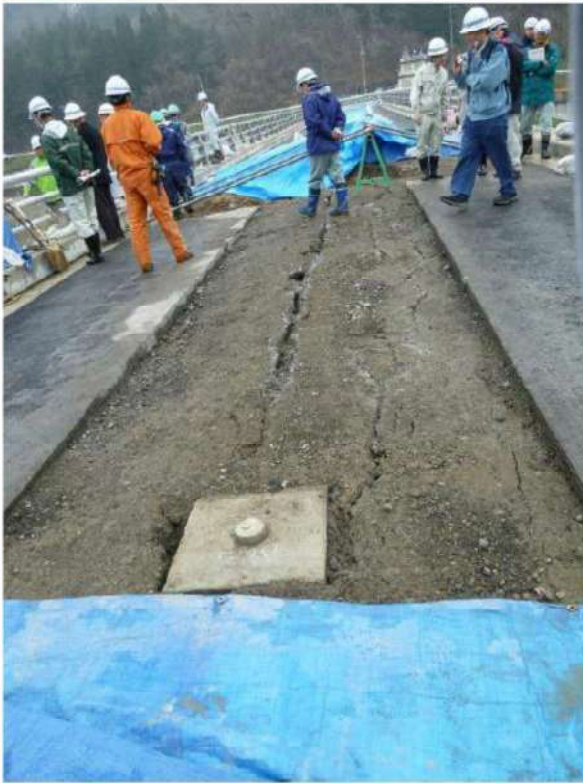
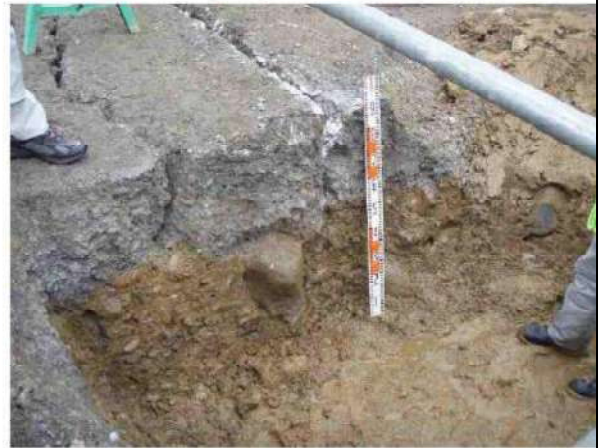
## Koromogawa No. 1 Dam 2011 Tohoku Earthquake

Fotografie della diga post terremoto

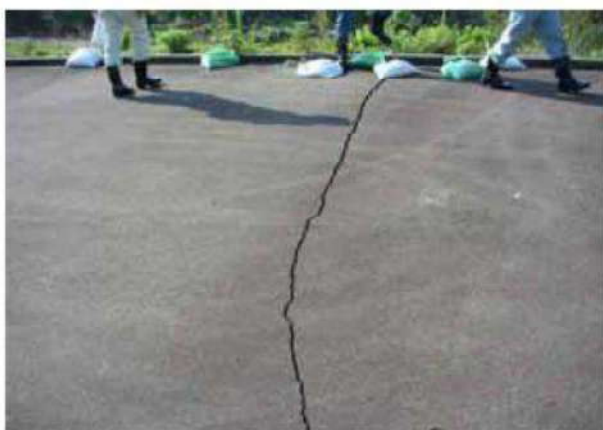
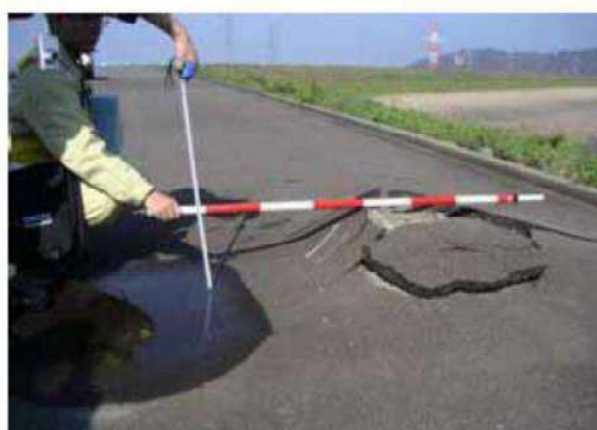
| <b>Danni riscontrati (o assenza di danni)</b> | | <p>Cedimenti significativi del corpo diga, fessure parallele all'asse della diga, liquefazione nelle sabbie, deformazioni da scivolamento superficiale.</p> <p>Massimo cedimento riscontrato nel nucleo centrale argilloso vicino alla sponda sinistra, stimato in circa 80 cm, ovvero pari a circa il 2% dell'altezza della diga.</p> <p>Causa del cedimento attribuita al rilascio degli sforzi ad arco vicino alle spalle, indotta dallo scuotimento sismico.</p> <p>Liquefazione limitata agli strati sabbiosi più superficiali a monte (entro i primi 3 m di profondità), probabilmente non adeguatamente compattati (upstream shell).</p> <p>La funzione di contenimento dell'acqua nel serbatoio non è stata compromessa.</p> <p>Non sono state osservate perdite o filtrazioni in corpo diga.</p> |

**Danni osservati nella pavimentazione del coronamento**

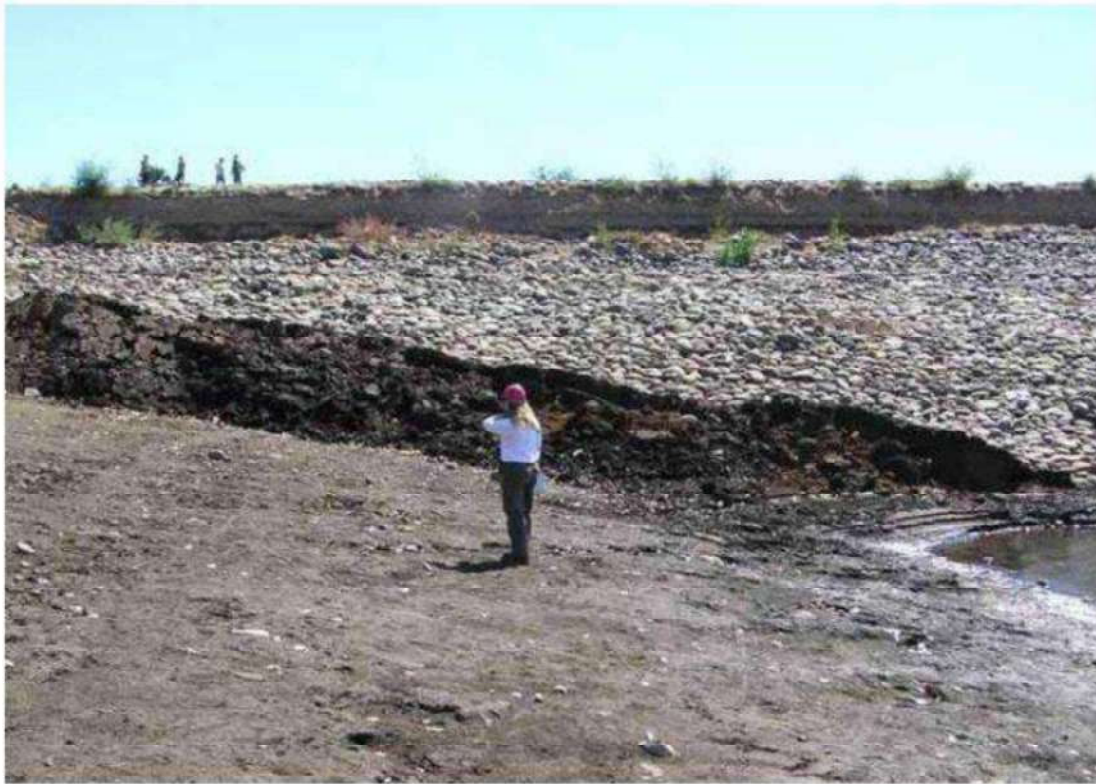
**Cedimento A – Rigonfiamento (da Bray et al., 2010).**

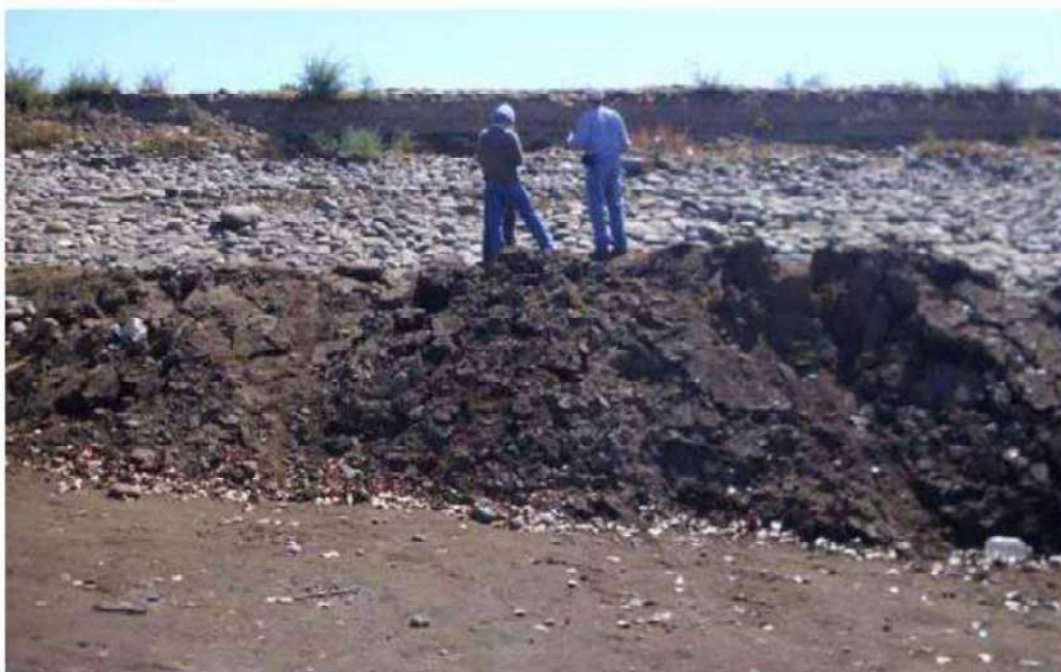
**Scarpata e rigonfiamento (da Bray et al., 2010).**

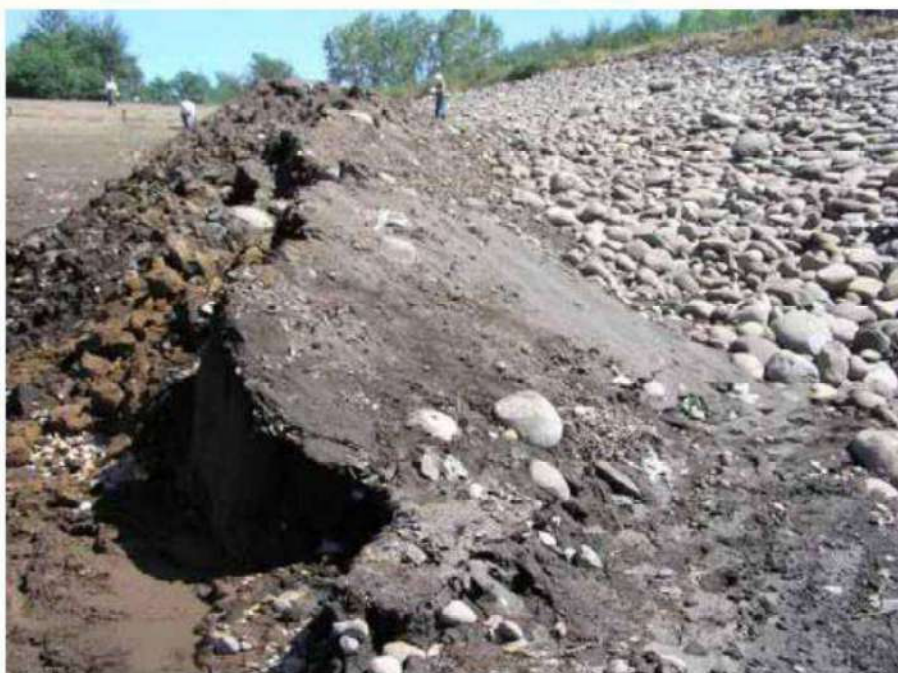
**Vista laterale del rigonfiamento (da Bray et al., 2010).**

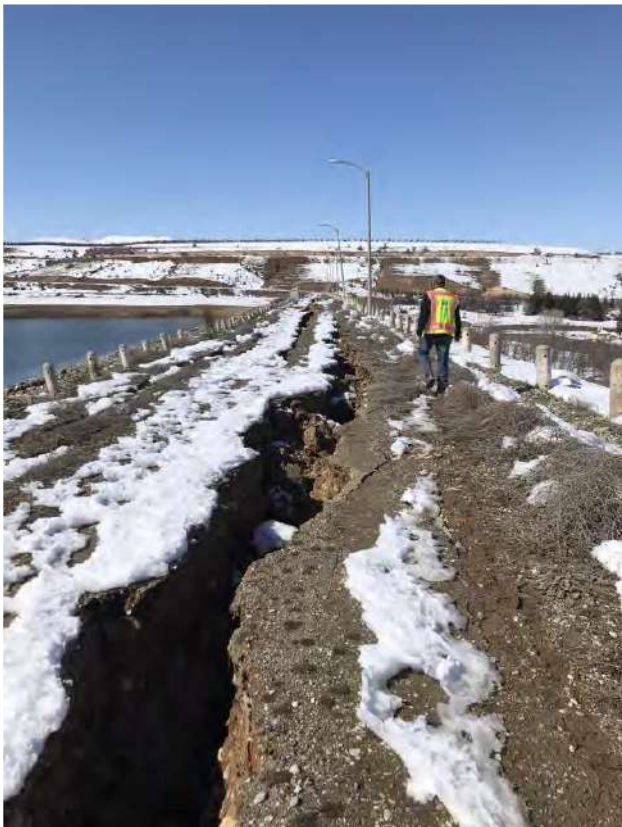
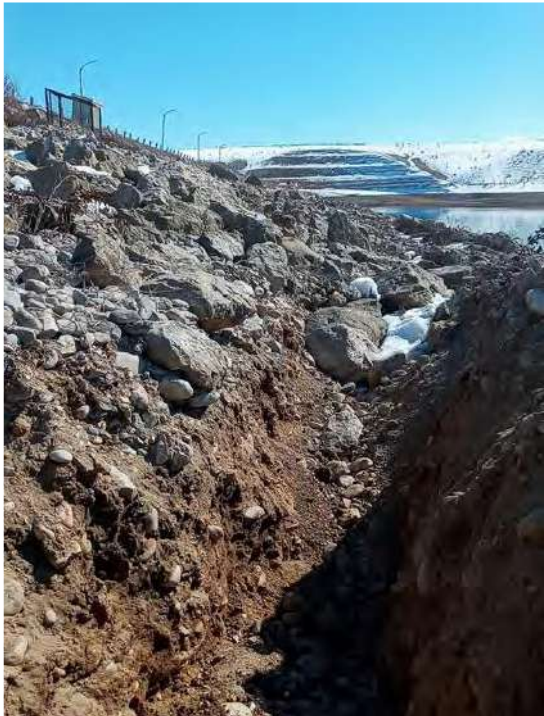
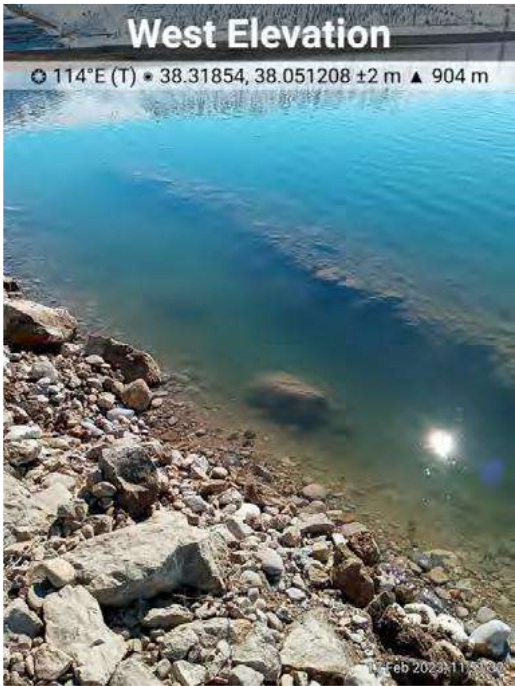
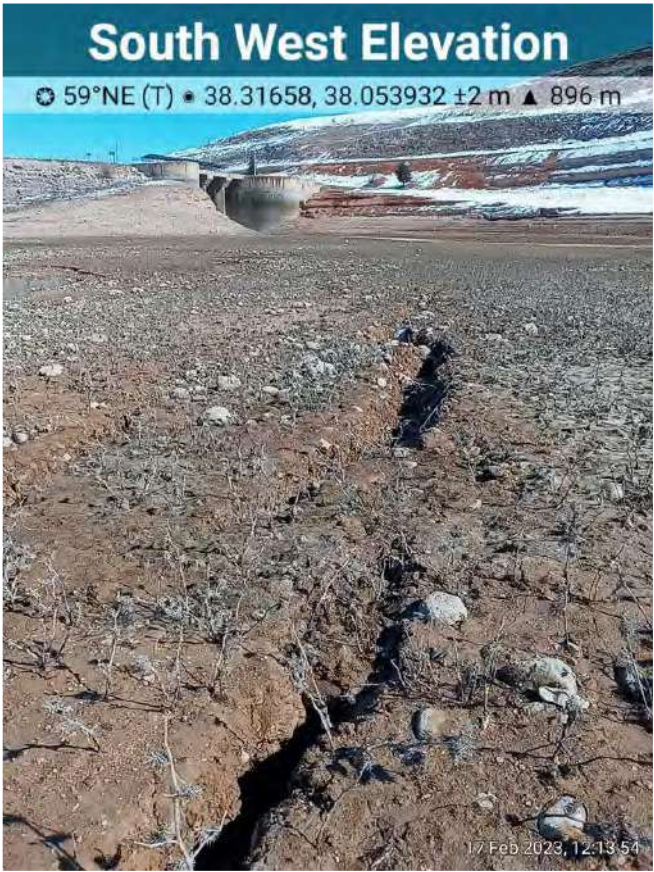
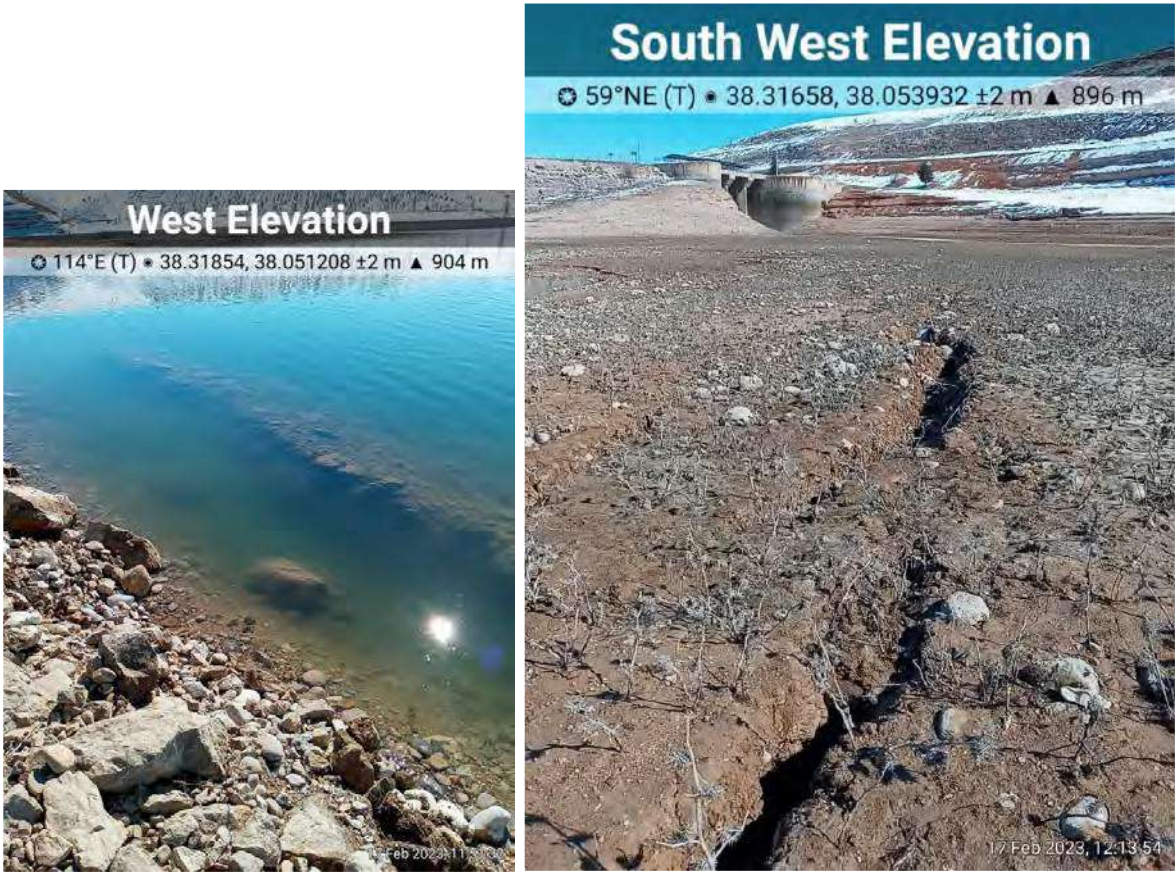
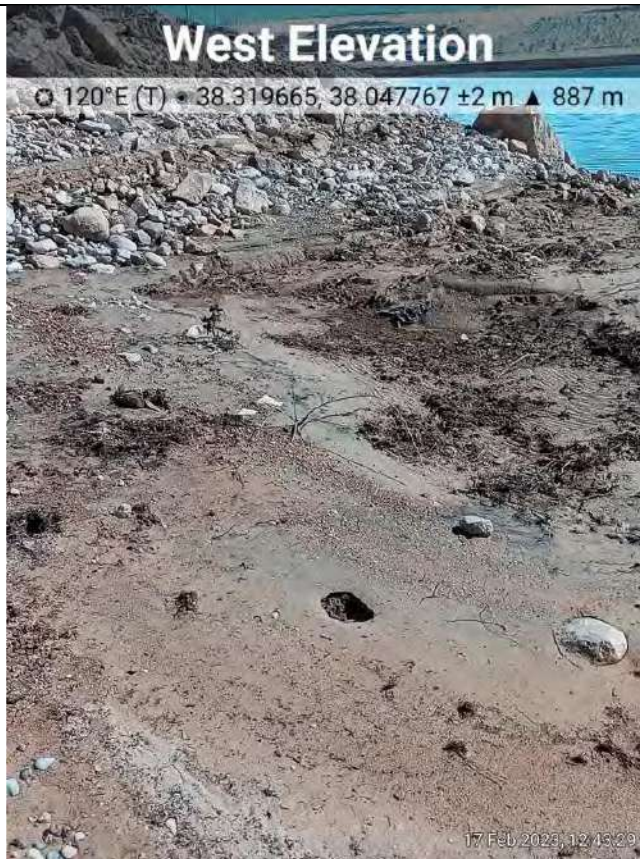
Sulla base delle osservazioni fatte è probabile che i terreni di fondazione, di natura granulare, hanno subito un processo di liquefazione durante la fase più intensa del sisma, destabilizzando il paramento di monte e causando le fratture in cresta e la formazione di fossi e avvallamenti lungo il paramento stesso. Non sono stati osservati danni sulle strutture idrauliche (opera di presa, scarico di superficie e scarico di fondo).

| <b>Provvedimenti adottati</b> | | Svuotamento graduale dell'invaso |

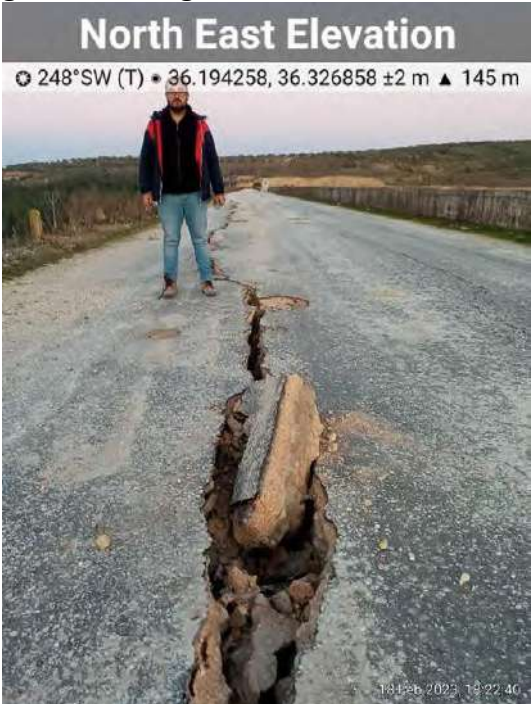
| <div style="text-align: center;"> <p><b>North East Elevation</b><br/> 248°SW (T) • 36.194258, 36.326858 ±2 m ▲ 145 m<br/> 14 Feb 2023 19:22:40</p> </div> <p><b>Fessure longitudinali sul coronamento</b></p> | | |

| <b>Provvedimenti adottati</b> | | Strada lungo il coronamento chiusa al traffico |

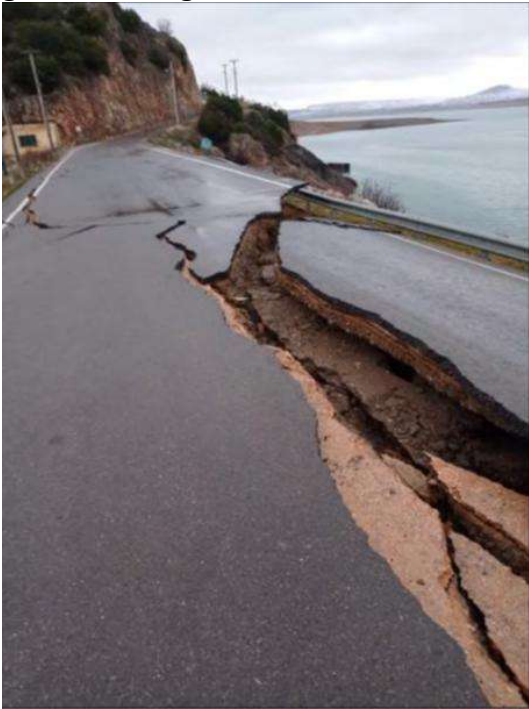
| <b>Fratture in cresta</b> | | |

| <b>Provvedimenti adottati</b> | | Limitazione del livello d'invaso al 45% |
